[異常時通報連絡の公表文（様式1-1）]

伊方1, 2号機放水口水モニタの指示上昇について

27. 7. 10
原子力安全対策推進監
(内線 2352)

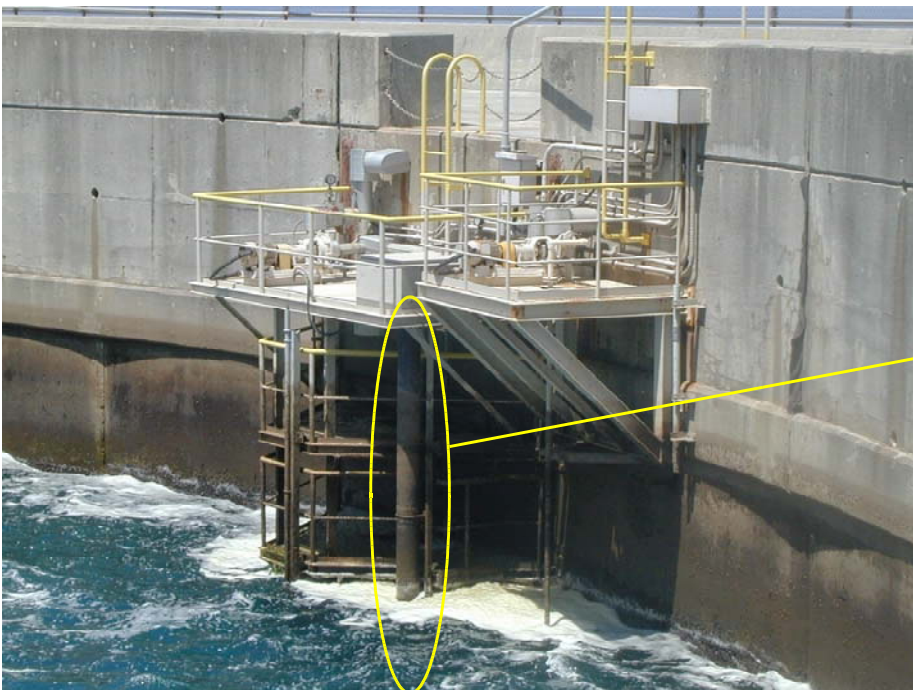
伊方1, 2号機放水口水モニタ設置状況

降雨があると、大気中の自然放射性物質が地表に洗い落とされ、地表近くの放射線量が上昇するとともに、自然放射性物質を含んだ雨水が放水ピットに流入するため、放水口水モニタのモニタ値は上昇する。
