[異常時通報連絡の公表文（様式 1-1）]

伊方発電所敷地境界付近における土砂崩れの発生について

28. 7. 11
原子力安全対策推進監
(内線 2352)

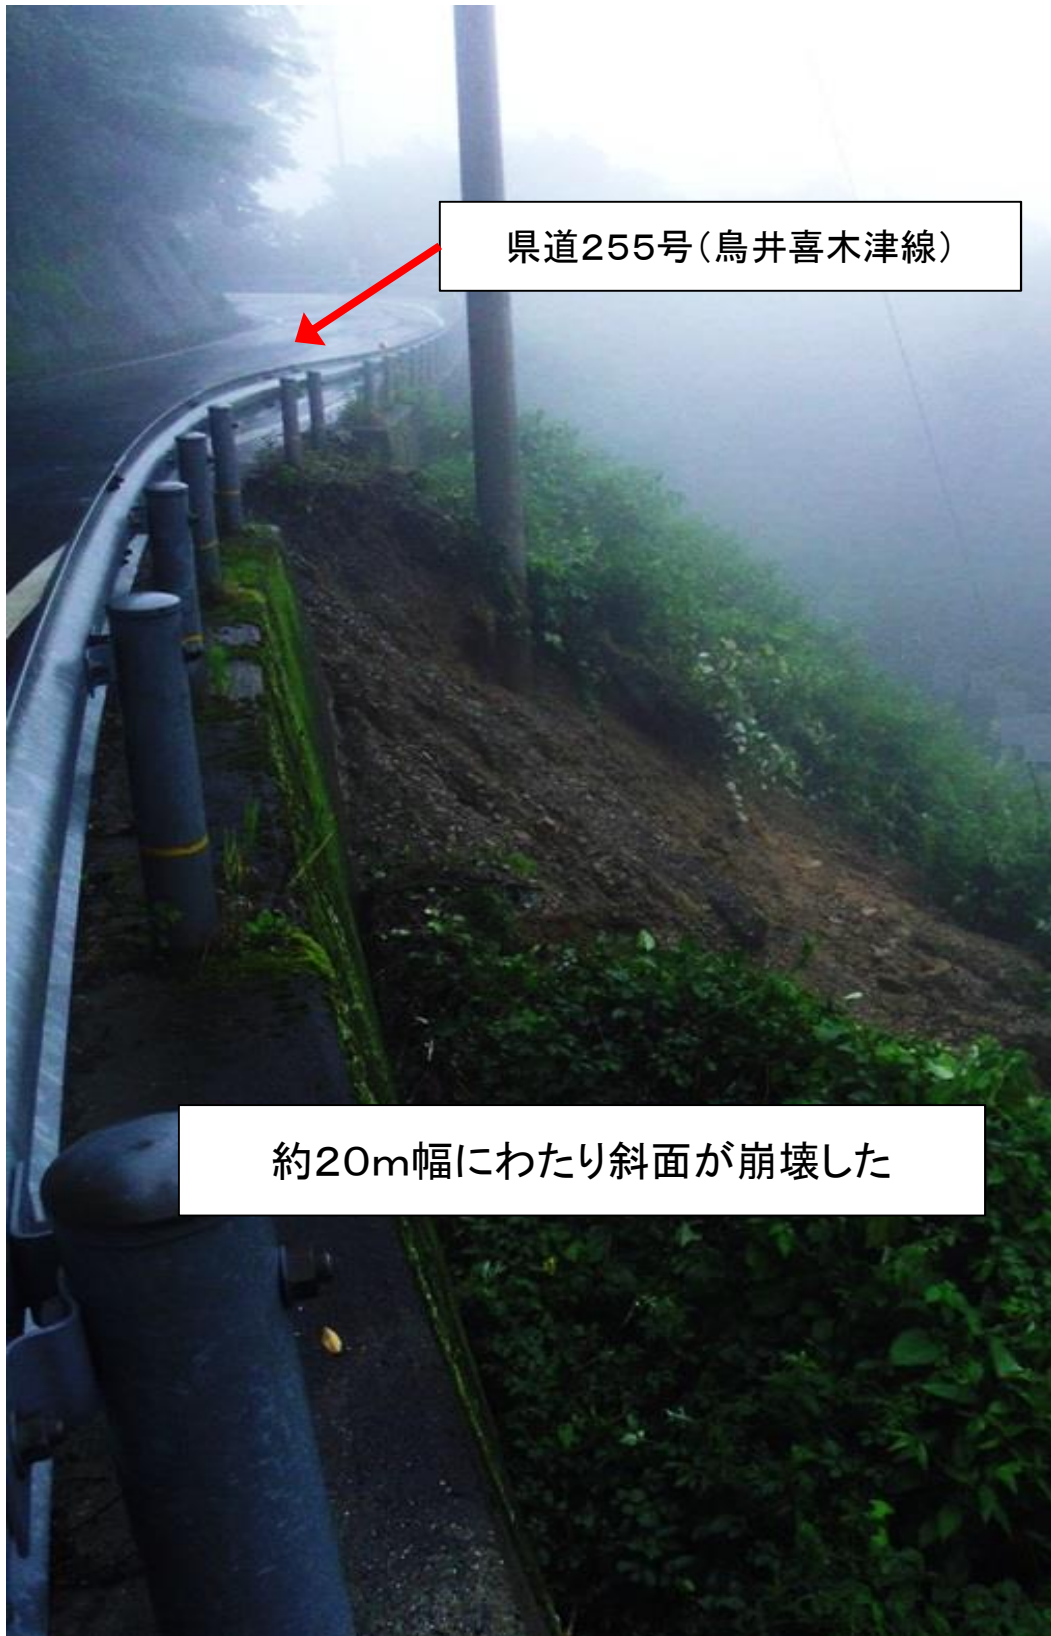
土砂崩れの状況

(右側が発電所側)

県道255号(鳥井喜木津線)

約20m幅にわたり斜面が崩壊した

- 1 調査の結果、本件は、県道255号線（鳥井喜木津線）の一部を含む発電所敷地境界付近の斜面で土砂崩れが発生し、土砂が発電所敷地内に流入していることを確認した。
- 2 今後、流入した土砂を撤去し、その後、斜面の復旧を行う。
