平成26年10月12日～10月13日の台風19号の影響による 北川ダム洪水調節の効果について

平成26年10月15日

【速報推計】

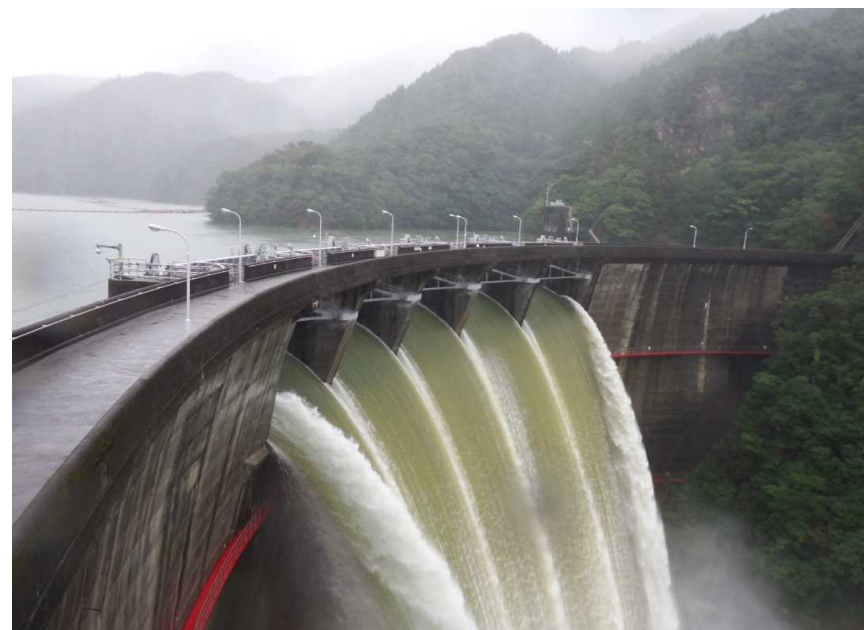
10月12日12時から降り出した雨により、ダムへの流入量は暫時増加し、12日18時には降り始めからの累計雨量66mmで、流入量45m³/sに、12日20時には累計雨量97mmで、流入量139m³/sに、12日21時19分には流入量が洪水量200m³/sに達しました。

その後、降雨は横ばいで推移したが、13日午前には台風19号の接近に伴い、流入量が徐々に増加し、13日10時30分には最大流入量884m³/sを記録しました。

その後、流入量は減少をはじめ、13日21時17分には洪水量の200m³/sまで減少しました。

総雨量は10月12日12時から10月13日22時までで336mmでした。

今回の洪水調節により、下流河川(合流点付近)において、河川水位を約0.49m低減させたと思われます。
