[異常時通報連絡の公表文（様式 1 - 1）]

九町越守衛所他の火災受信機盤等の不具合について

28. 7. 11
原子力安全対策推進監
(内線 2352)

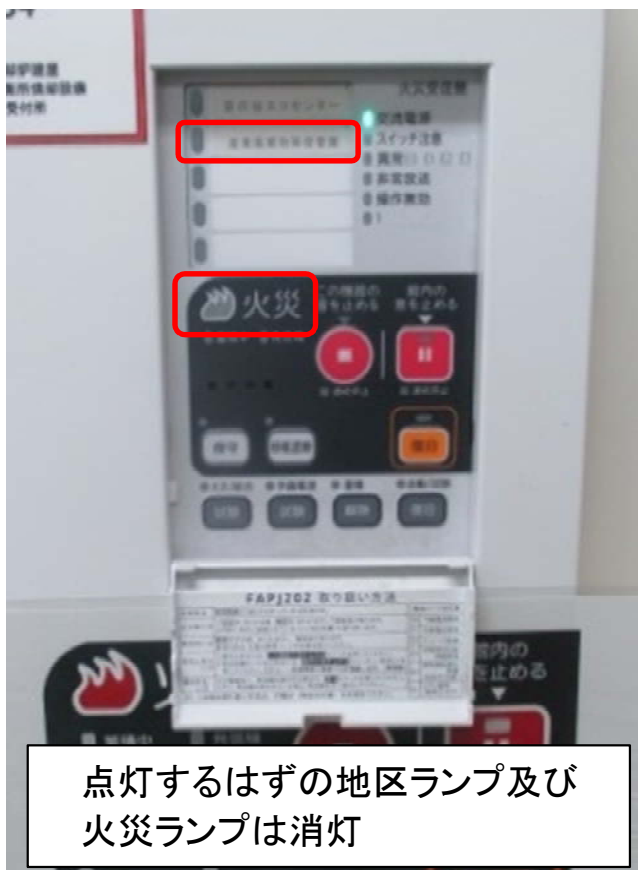
平簪(ひらばえ)守衛所火災受信機盤

点灯するはずの地区ランプ及び
火災ランプは消灯

いずれの写真も、九町越守衛所および
旧塵埃焼却炉建屋の火災受信機盤内
のヒューズ交換後に撮影したもの

- 1 調査の結果、宮の谷エコセンターの火災受信機盤に異常はなく、九町越守衛所、平濬守衛所および産業廃棄物他処理建屋の火災受信機盤に異常が確認されたため、これらの火災受信機盤を取り替えた。
- 2 また、九町越守衛所から平濬守衛所間の信号ケーブルに異常が確認されたため、別の信号ケーブルへ取替え、正常に動作することを確認し、6月21日(火)16時05分、通常状態に復旧した。
- 3 復旧までの間、パトロールによる監視を強化し、火災のないことを確認した。
- 4 今後、引き続き、原因調査を実施する。

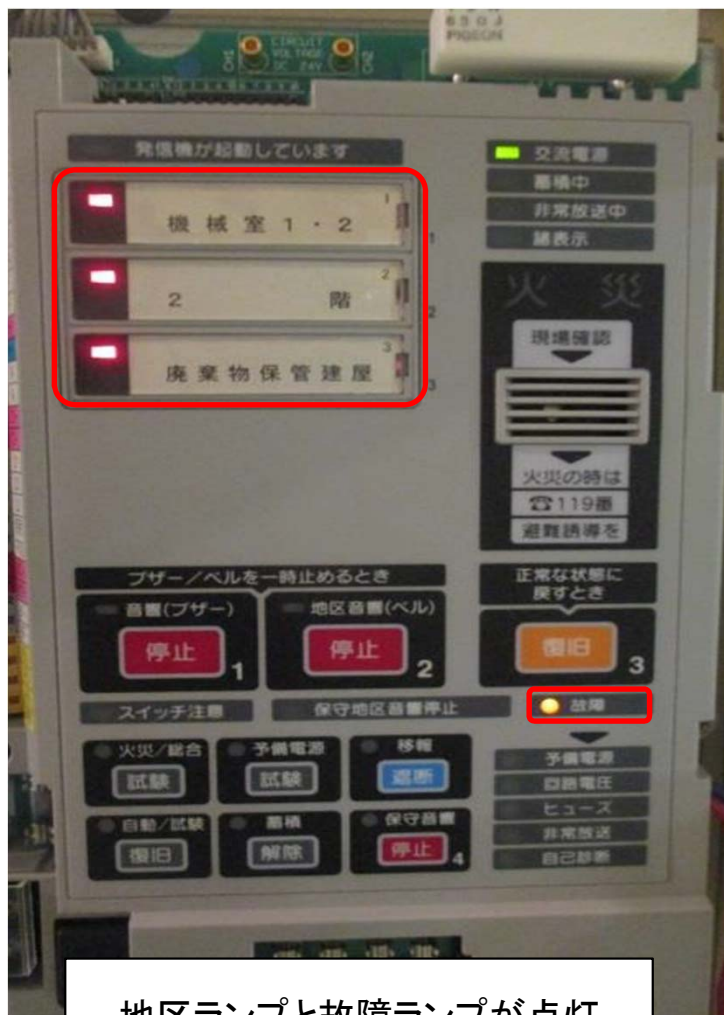
産業廃棄物等保管庫(産業廃棄物他処理建屋)火災受信機盤

地区ランプと故障ランプが点灯
