伊方 3 号機 非常用ディーゼル発電機空気冷却器清掃に係る  
運転上の制限の逸脱について（第 4 報）

29. 7. 12  
原子力安全対策推進監  
(内線 2352)

# 非常用ディーゼル発電機 3 B 空気冷却器の細管清掃状況について

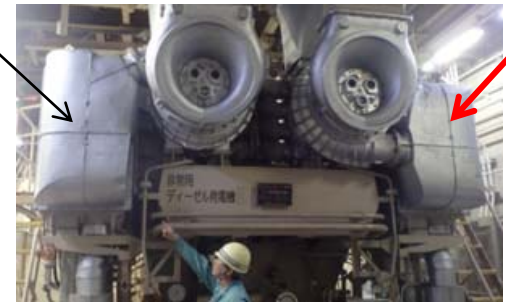
空気冷却器 (右列)

空気冷却器 (左列)

海水出口配管へ  
海水折返し  
海水入口配管より
