集合作業場の火災受信機の不具合について

26. 9. 10  
原子力安全対策推進監  
(内線2352)

## 集合作業場 火災受信機 信号概略図

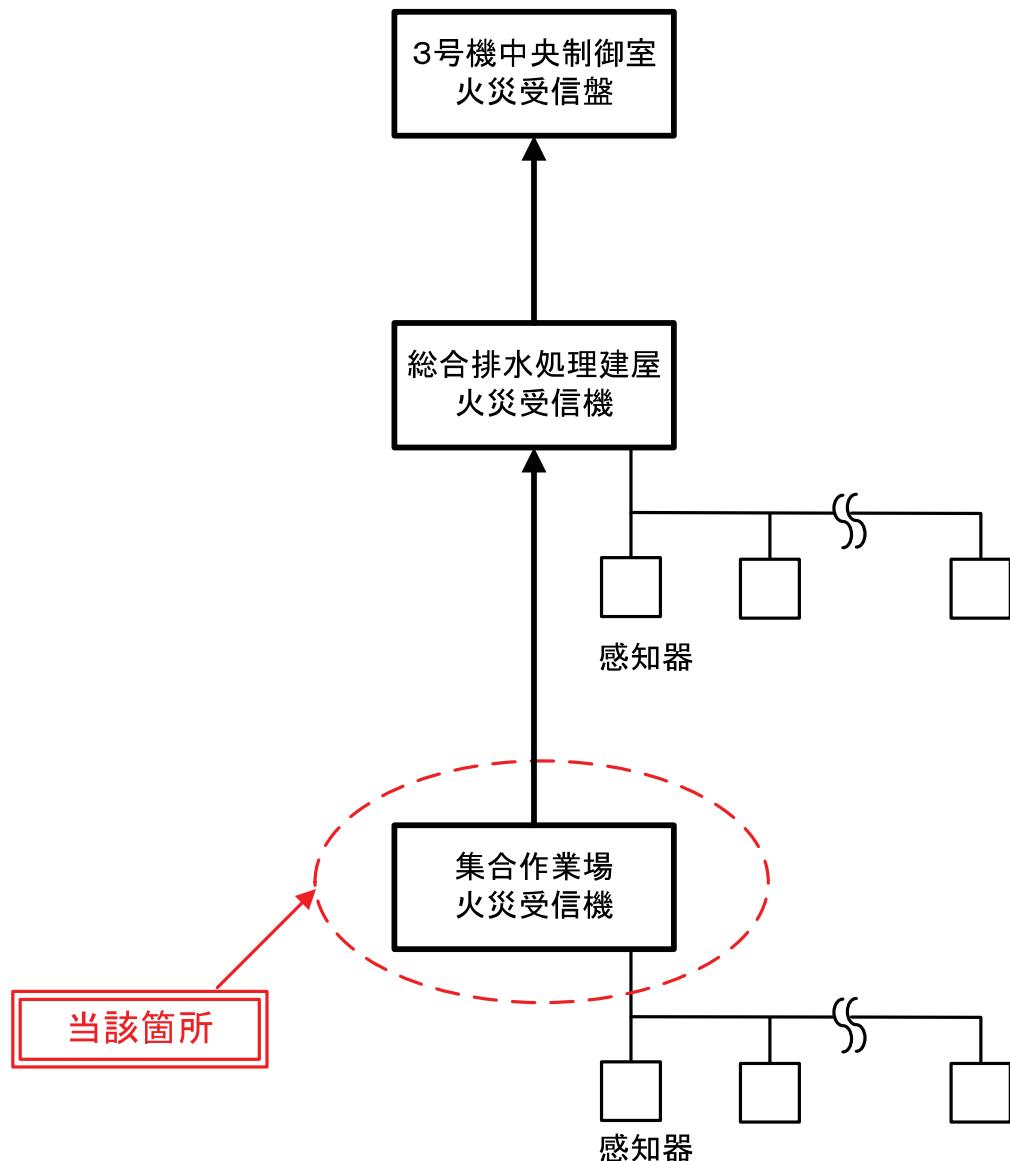
- 1 8月5日(火)17時08分、伊方発電所構内の周辺建屋の火災報知受信機の異常を示す信号が発信したことから、直ちに現地確認を行い、火災のないことを確認した。
- 2 その後、現地確認を実施した結果、1, 2号機油庫、多目的作業場、3号総合排水処理建屋の受信機内のヒューズ切れが確認されたことから、当該ヒューズを取り替えたが、3号総合排水処理建屋に関連する集合作業場の火災を示す信号が復帰しないことから同日20時20分、詳細点検を実施することとした。
- 3 また、屋内開閉所、1—固体廃棄物貯蔵庫については火災を示す信号が発信していることから中継器盤内の中継器の取替えを行っている。

- 1 調査の結果、集合作業場の火災受信機が正常に動作しないことを確認したことから、火災受信機内基板を新品に取替え、正常に動作することを確認し、8月7日(木)10時12分、通常状態に復旧した。
- 2 復旧までの間、監視カメラやパトロールによる監視を強化し、火災のないことを確認した。
- 3 また、屋内開閉所、1—固体廃棄物貯蔵庫については中継器を予備品と取替え、8月5日(火)23時13分までに正常に動作することを確認した。
- 4 詳細については、今後調査する。
- 5 本事象によるプラントへの影響および環境への影響はない。
