# 早期復旧に取り組んでいます

□鶴河内川 河川復旧助成事業□

大分県 日田土木事務所

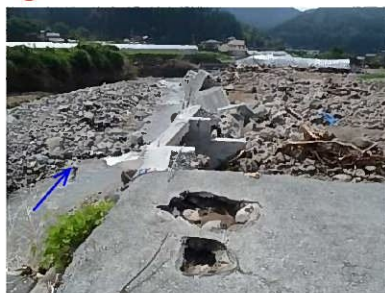
① 護岸被災状況

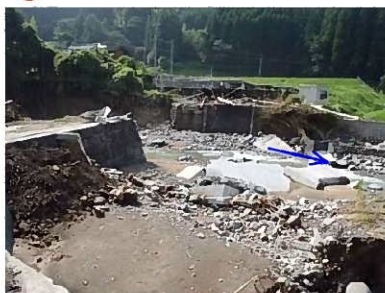
② 橋梁被災(流失)状況(小園橋)

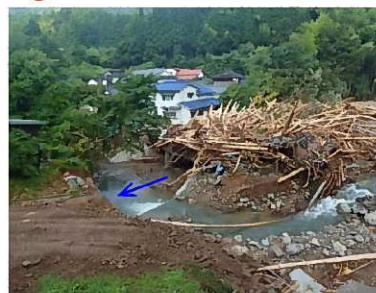
③ 橋梁(中崎橋)流木阻害状況

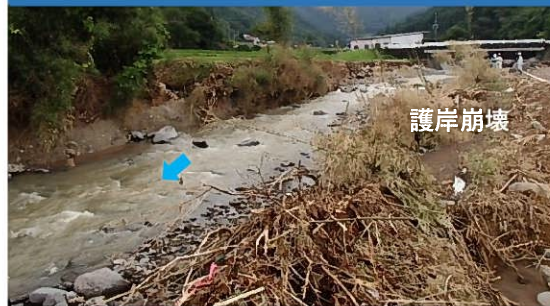
左岸崩壊による被害状況

護岸崩壊

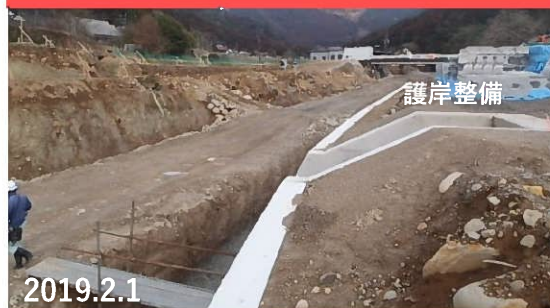
2019.2.1

復旧状況（護岸整備）

護岸整備

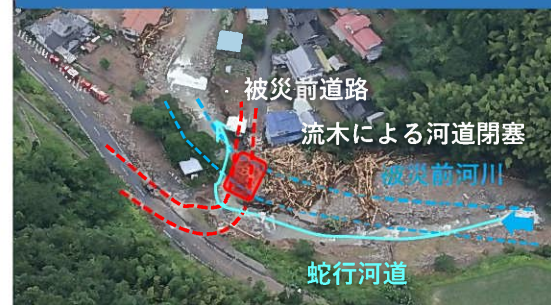
河道閉塞による被害状況

被災前道路

流木による河道閉塞

被災前河川

蛇行河道

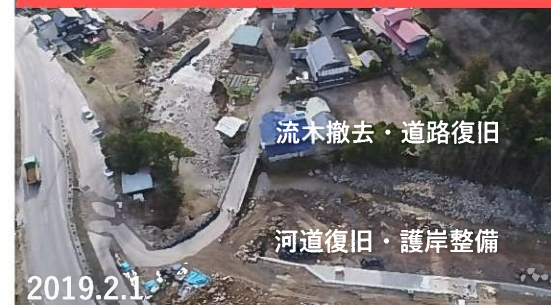
2019.2.1

復旧状況（道路・護岸整備）

流木撤去・道路復旧

河道復旧・護岸整備

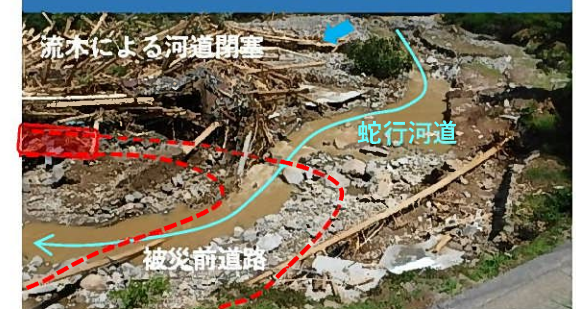
河道閉塞による被害状況

流木による河道閉塞

蛇行河道

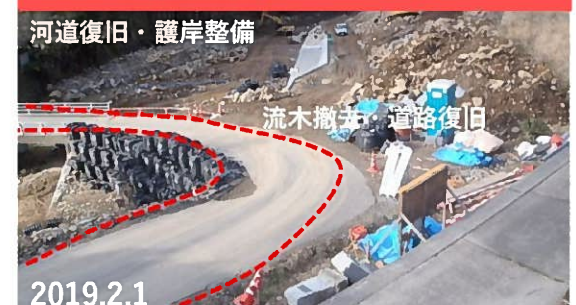
2019.2.1

復旧状況（道路・護岸整備）

河道復旧・護岸整備

流木撤去・道路復旧
