平成29年7月5日～6日の線状降水帯に伴う豪雨により、有田川流域では、災害関連事業区間で床上浸水3戸、床下浸水21戸が発生しました。一方で、平成24年の豪雨災害を受けて河川激甚災害対策特別緊急事業を実施していた下流区間は、平成24年以上の雨量が観測されましたが、被害は軽減されました。

このことを受け、河川災害関連事業により、平成31年度の完成を目標に、河道掘削や護岸工等に着手し、施設の復旧と浸水被害の解消を図ります。

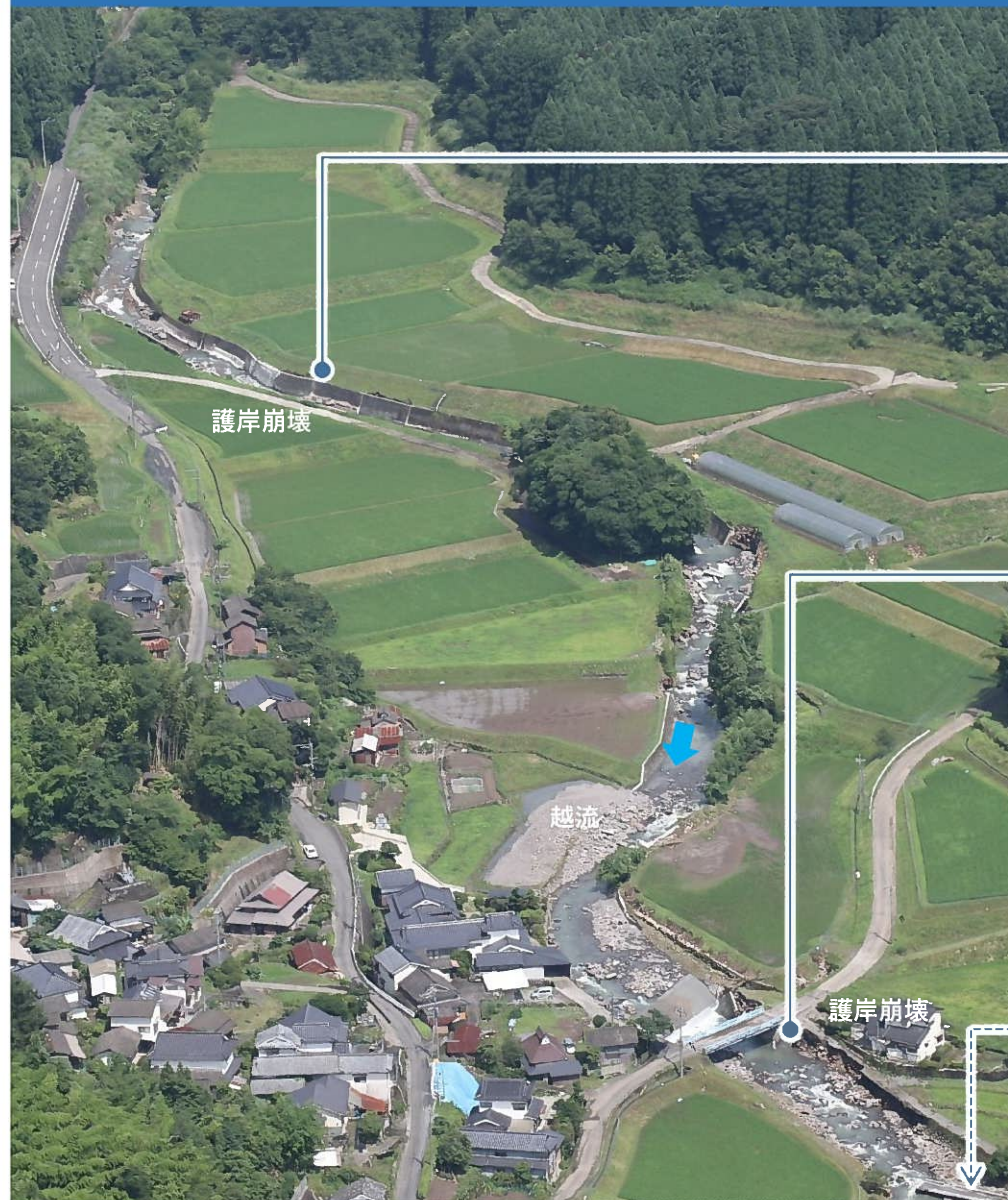
護岸崩壊による被害状況（日田市大字羽田付近）

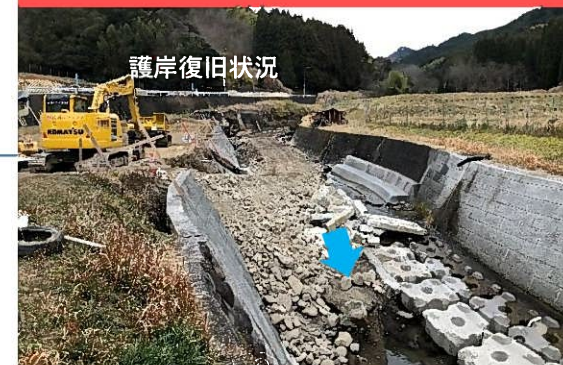
現在の状況（護岸整備）

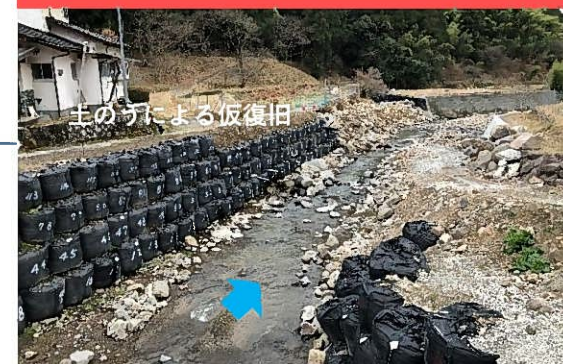
現在の状況（護岸仮復旧）

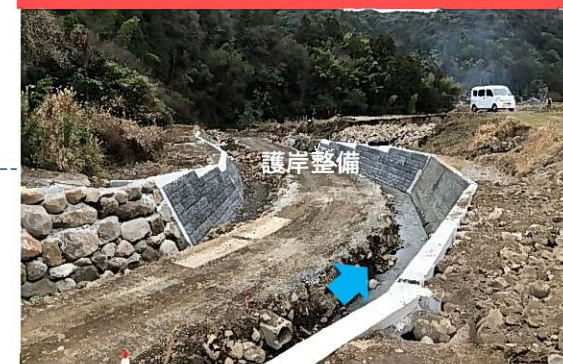
現在の状況（護岸整備 下流）
