# 速報版 【R5. 7豪雨】河川改修による治水効果（日田圏域）

河川災害復旧等関連緊急事業の効果(大肥川)

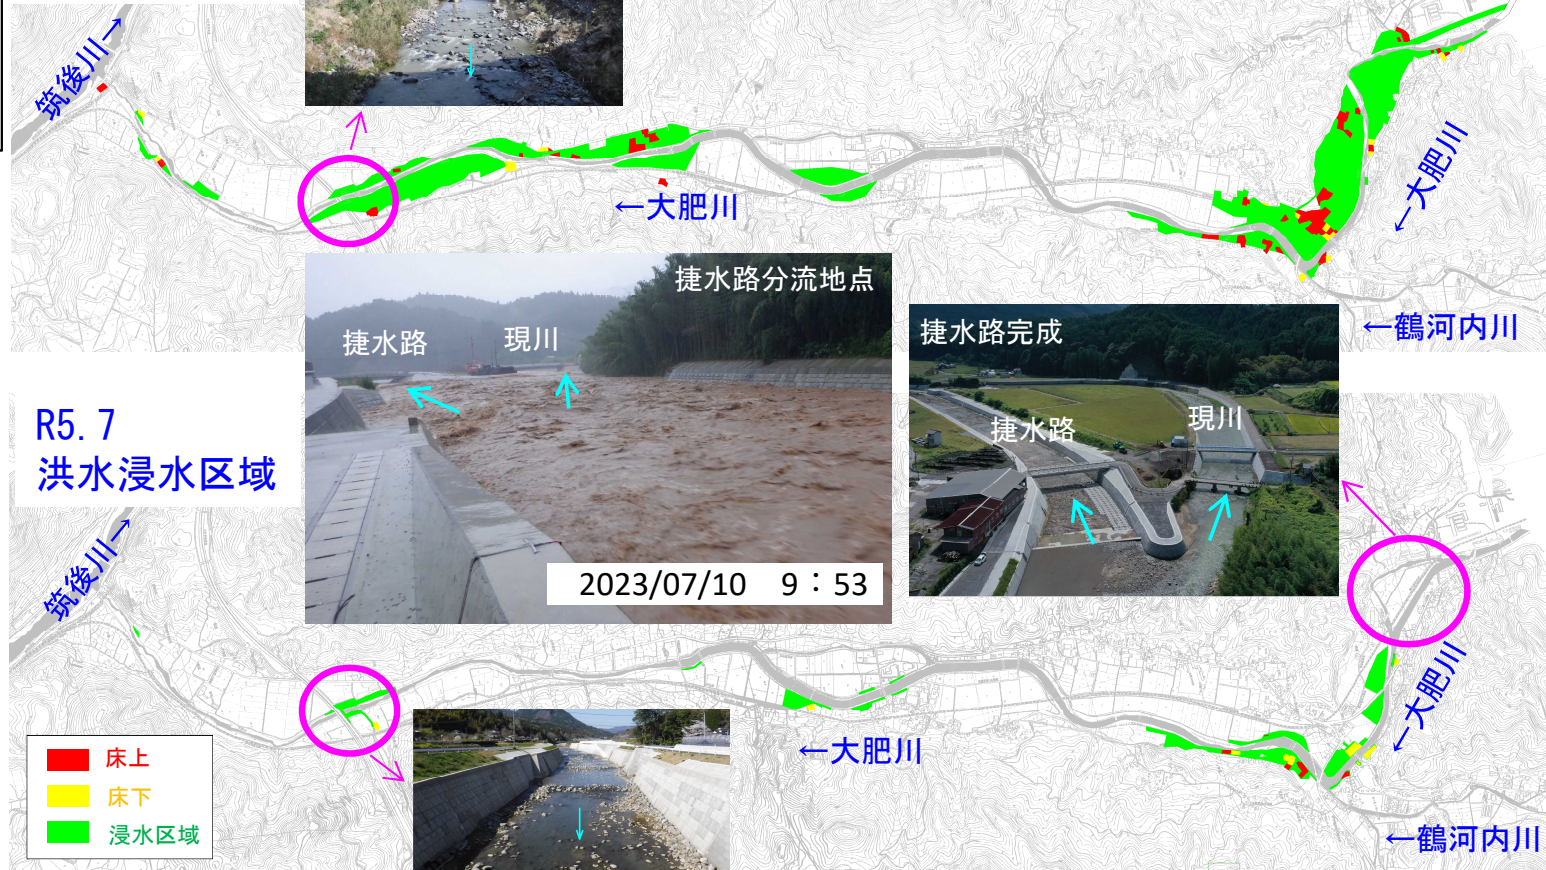
H29. 7  
洪水浸水区域

日田圏域では、平成24年7月、平成29年7月と記録的な豪雨被害を受け「河川災害復旧等関連緊急事業」や「総合流域防災事業」により河道拡幅や橋梁の架け替えなどを実施しており、これらの治水対策の効果が発現されたものと考えられます。大肥川においては、溢水氾濫の被害が大きかった区間に捷水路が完成し、今回の出水において溢水氾濫は生じませんでした。
