伊方発電所における作業員の負傷について

27.12.10
原子力安全対策推進監
(内線 2352)

負傷時の状況

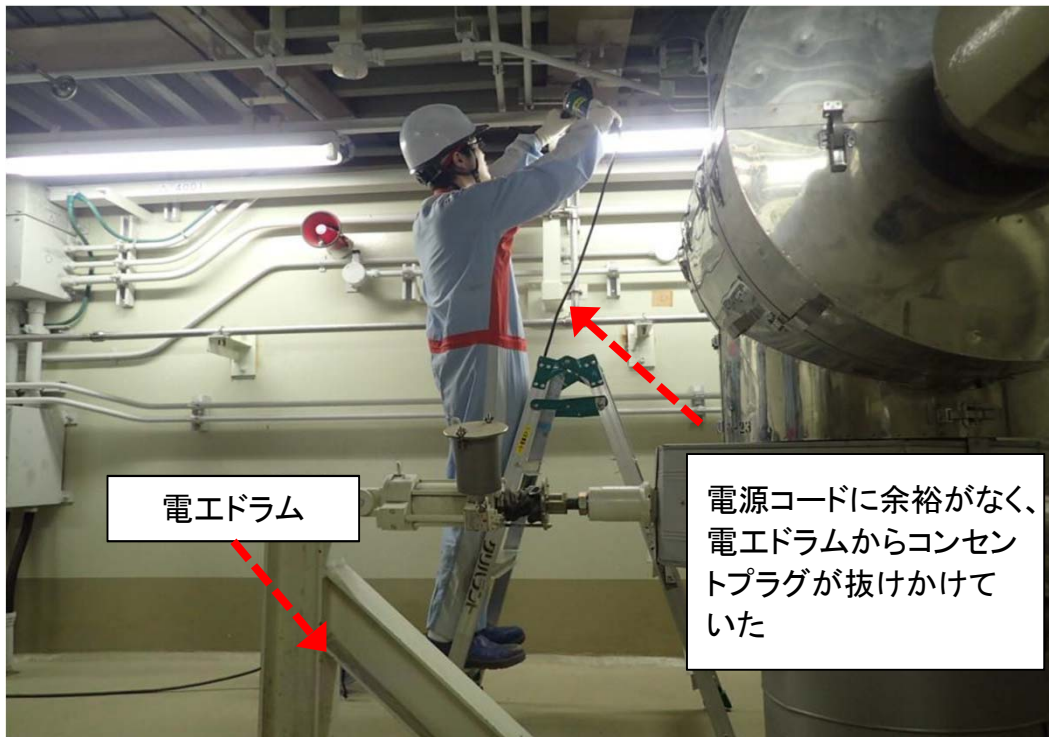
※グラインダーが動かず、床の電エドラムを確認するとコンセントプラグが抜けかけていた。

コンセントプラグを差し直そうと、脚立から降りてグラインダーのスイッチが切れているか確認しようとした時、グラインダーが突然回転し、反動でグラインダーの歯が左足太ももにあたり負傷した。

- 1 負傷した状況は、作業員が配管サポートを取り付けるために天井部の鋼材の表面手入れ作業を開始しようとした際、グラインダーが起動しなかったことから、確認したところ、コンセントプラグが抜けかけていたため、差し直そうと移動した際に、グラインダーが起動して回転し、接触、負傷したもの。
- 2 11月10日(火)に病院で診察した結果、「左大腿挫滅創」と診断され、縫合処置を実施した後、当該作業員は帰宅した。
- 3 当該作業員は、11月11日(水) 出社した。
