伊方発電所における作業員の負傷について

28. 2. 10
原子力安全対策推進監
(内線 2352)

負傷時の状況

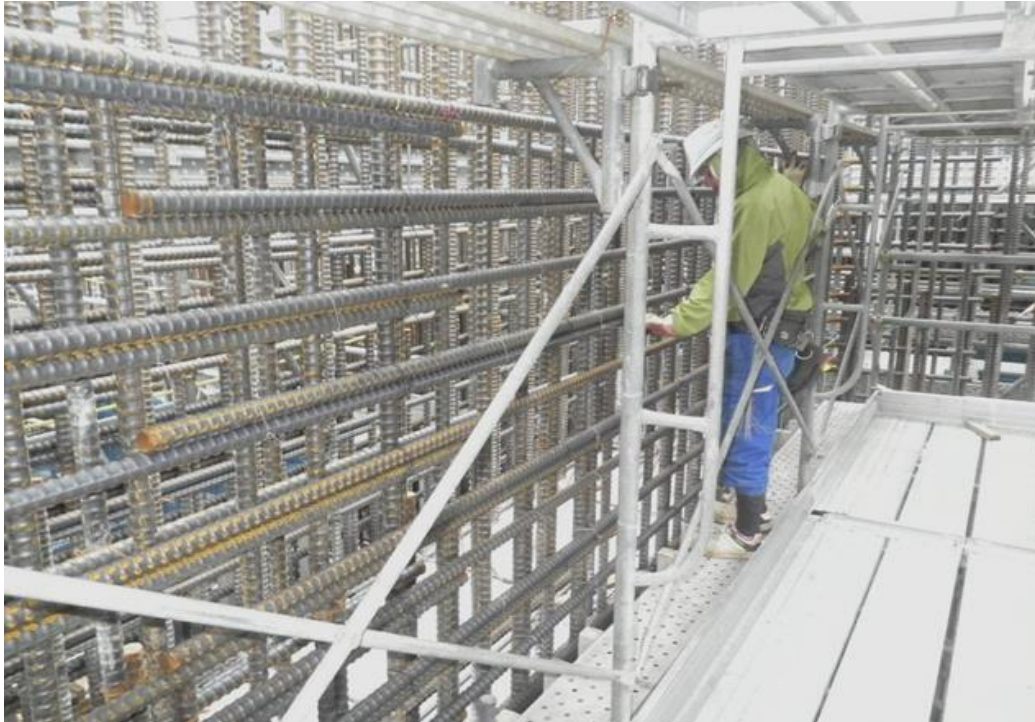
縦方向の鉄筋と、クレーンで上から吊り下ろした横方向の鉄筋を針金で結束する作業をしていた。

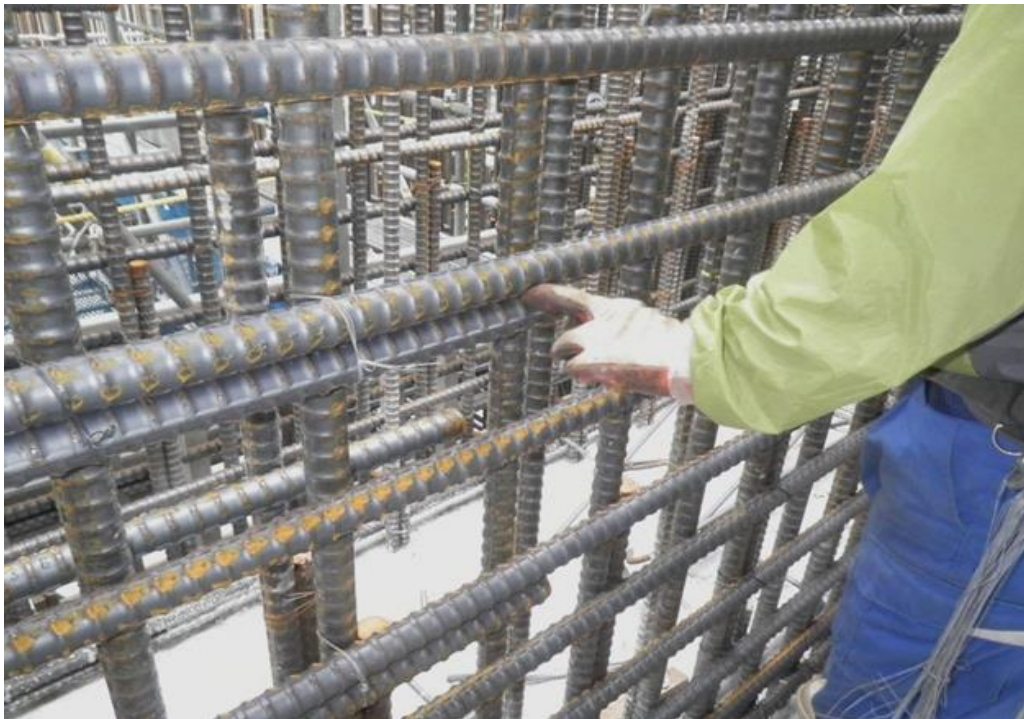
横方向の鉄筋の固定部（結束箇所）は2本1組であり、据付済みの1本に対して、もう1本の高さを調整するため、クレーンを巻き上げていた。高さを調整していた鉄筋が跳ね上がり、その鉄筋を持っていた左手が据付済みの鉄筋との間に挟まれて中指を負傷した。
