伊方 3 号機 総合排水処理装置排水配管からの水漏れについて

R 2. 5. 11  
原子力安全対策推進監  
(内線 2352)

★  
伊方3号機 総合排水処理装置排水配管からの水漏れについて (R 2. 4. 24)

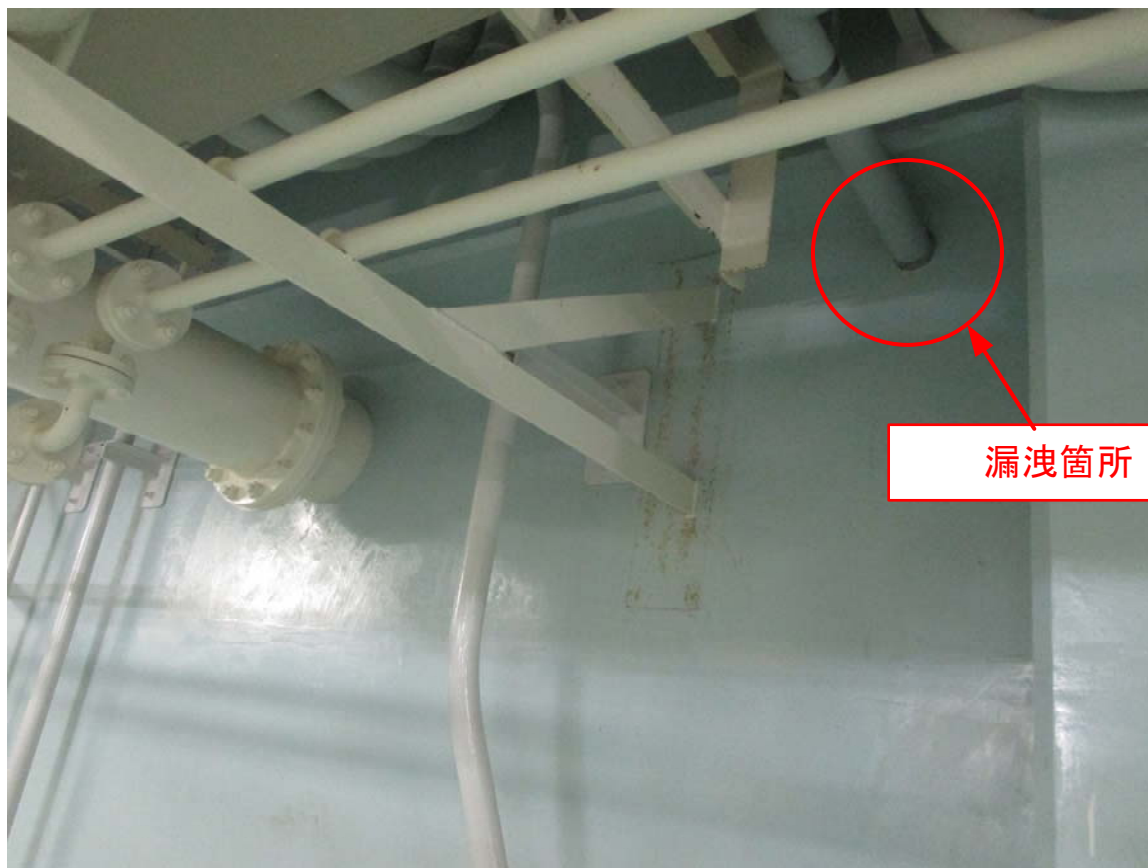
漏洩箇所

- 1 伊方発電所 3 号機は定期事業者検査のため停止中のところ、4 月 24 日(金)11 時 40 分頃、総合排水処理建屋の壁貫通部付近から水が漏洩し床面に溜まっていることを運転員が確認した。
- 2 現在、水の漏洩は停止している。
- 3 詳細は今後調査する。
- 4 本事象によるプラントへの影響及び周辺環境への放射能の影響はない。

伊方発電所 3号機 総合排水処理装置排水配管からの水漏れ（建屋内での漏洩状況）

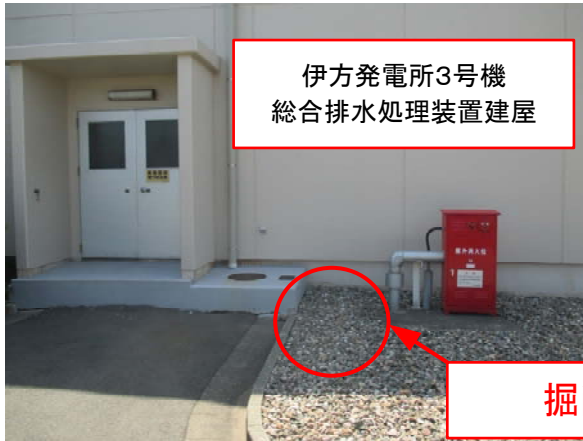
伊方発電所3号機 総合排水処理装置排水配管からの水漏れ (屋外配管の仮復旧状況)

- 1 現場調査を実施した結果、総合排水処理装置にて処理された水を排水する系統の配管に貫通孔を確認した。
- 2 このため、当該部を仮配管にて応急復旧し、4 月 30 日(木)11 時 8 分、通水確認を実施し漏洩が無いことを確認した。
- 3 また、床面に溜まっていた漏洩水は約 6 リットルで、4 月 24 日にウエス等によるふき取り、回収を完了した。
- 4 引き続き、漏えいに至った原因を調査するとともに、当該配管を新品に取り替える。

仮復旧前

仮復旧後
