伊方3号機 エタノールアミン排水処理装置ガス希釈ファンの不具合について

R 4. 2. 10

伊方3号機 エタノールアミン排水処理装置
ガス希釈ファンの不具合について (R4.1.7)

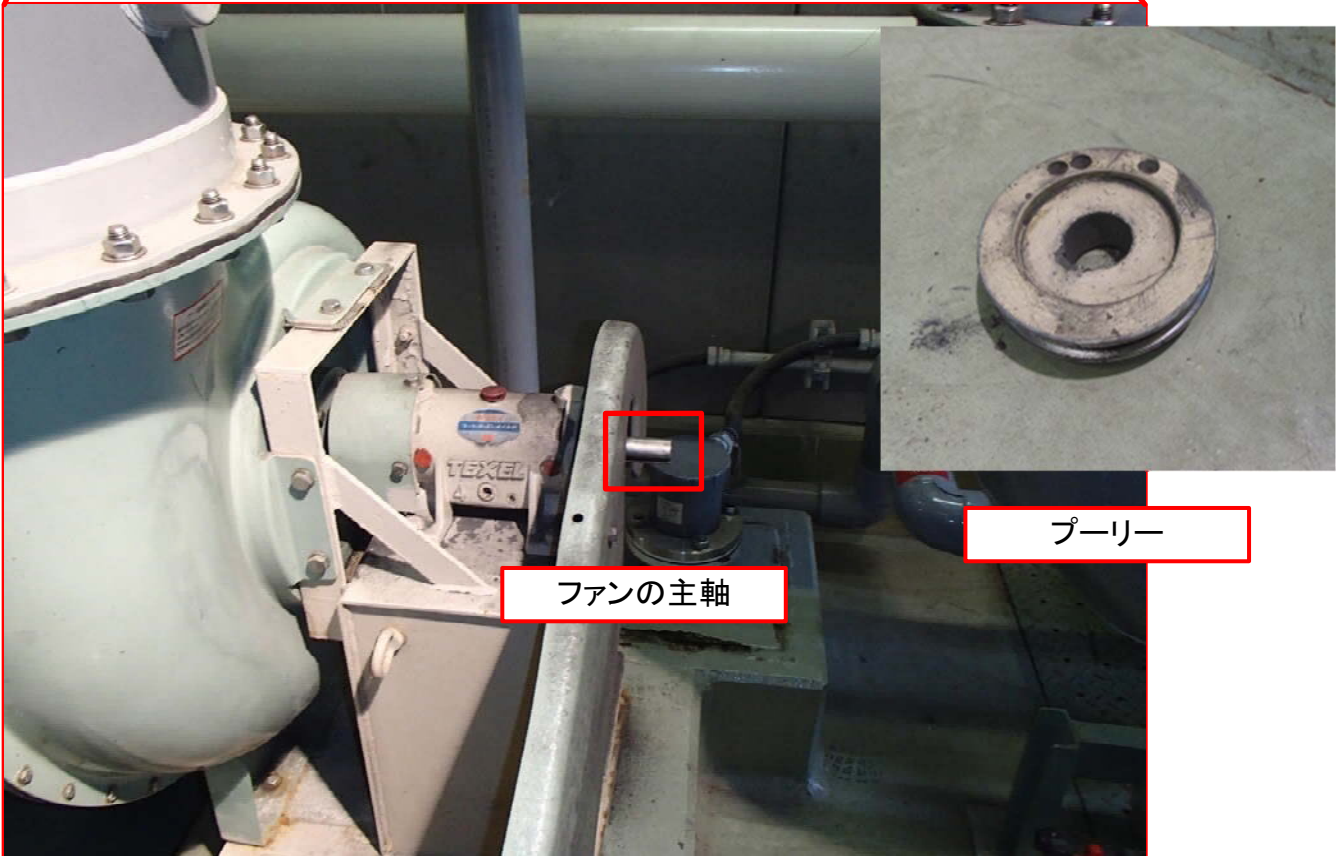
伊方発電所第3号機 E T A排水処理装置 ガス希釈ファンB (発生状況)

- 1 その後、調査の結果、当該ファンの主軸とプーリー*の接触面に摩耗が認められたため、当該ファンの主軸、プーリー及びその他構成部品を取替え、ファンの試運転を行い問題ないことを確認し、1月24日(月)16時57分、通常状態に復帰した。
※ ファンの軸にモーターの動力を伝える部品
- 2 引き続き詳細を調査する。

ガス希釈ファンB

不具合箇所
