# 土砂災害警戒区域等の指定の公示に係る図書（その1）

様式－1（土）  
土砂災害警戒区域・土砂災害特別警戒区域 位置図

自然現象の種類	土石流
溪流番号	h-211-61-1
溪流名	清徳
所在地	杵築市山香町大字向野・宇佐市大字江熊

自然現象の種類	急傾斜地の崩壊
箇所番号	Ⅱ-1-7670
箇所名	江熊
所在地	杵築市山香町大字向野・宇佐市大字江熊

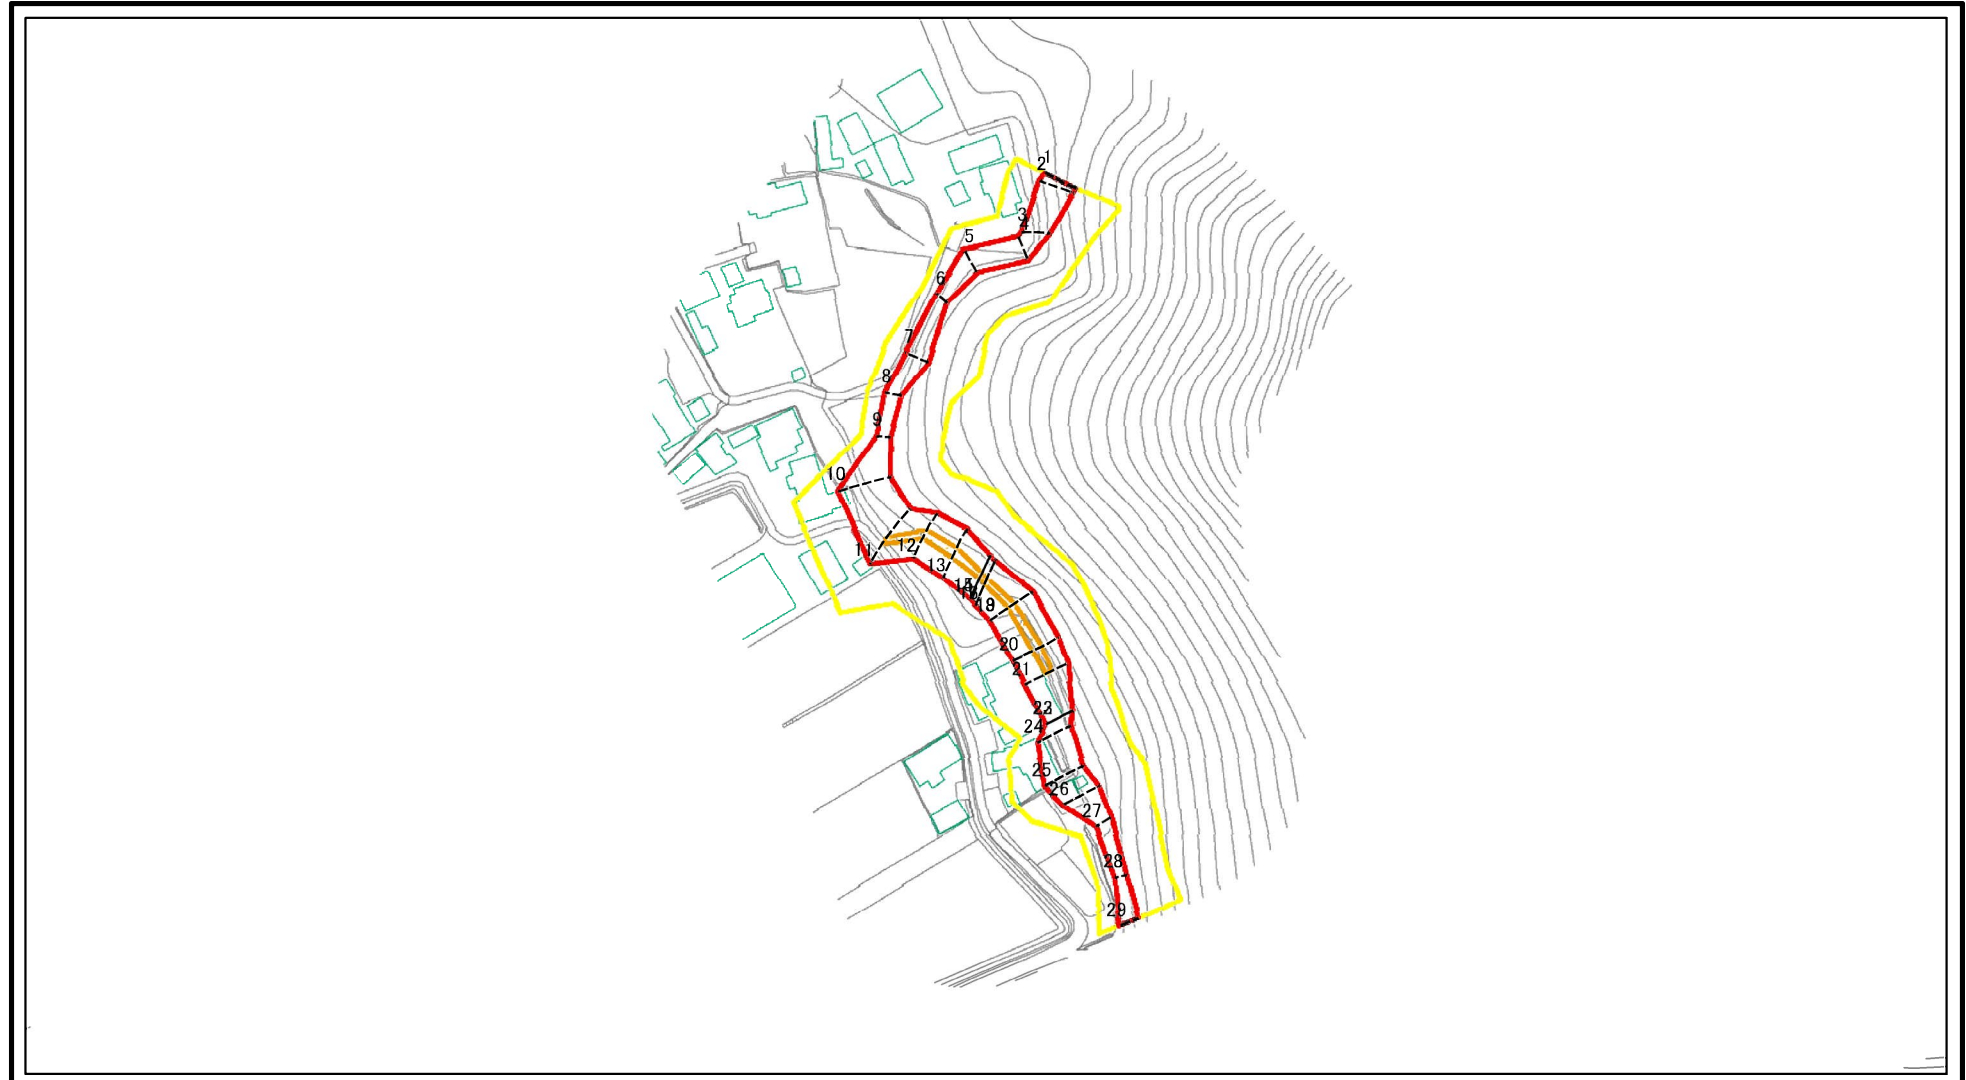
図中の数字は横断測線番号を示す

様式-2(急) 土砂災害警戒区域・土砂災害特別警戒区域 区域図(その1)	土砂災害防止法施行令第二条の基準に該当する区域		N	自然現象の種類	急傾斜地の崩壊	箇所番号	II-1-7670
	土砂災害防止法施行令第三条の基準に該当する区域			縮尺 1:2,500	告示番号		箇所名
	土砂等の(移動)高さが1m以下の場合、土砂等の移動による力が100kN/mを超える区域		告示年月日			所在地	杵築市山香町大字向野 宇佐市大字江熊
	土砂等の堆積の高さが3mを超える区域						
	それ以外の区域

横断測線の区間	土石等の移動により建築物の地上部に作用すると想定される力				土石等の堆積により建築物の地上部に作用すると想定される力				横断測線の区間	土石等の移動により建築物の地上部に作用すると想定される力				土石等の堆積により建築物の地上部に作用すると想定される力			
	土石等の(移動)高さが1m以下の場合、土石等の移動による力が100kN/m <sup>2</sup> を超える区域		それ以外の区域		土石等の堆積の高さが3mを超える区域		それ以外の区域			土石等の(移動)高さが1m以下の場合、土石等の移動による力が100kN/m <sup>2</sup> を超える区域		それ以外の区域		土石等の堆積の高さが3mを超える区域		それ以外の区域	
	力の大きさのうち最大のもの(kN/m <sup>2</sup> )	土石等の高さ(m)	力の大きさのうち最大のもの(kN/m <sup>2</sup> )	土石等の高さ(m)	力の大きさのうち最大のもの(kN/m <sup>2</sup> )	土石等の高さ(m)	力の大きさのうち最大のもの(kN/m <sup>2</sup> )	土石等の高さ(m)		力の大きさのうち最大のもの(kN/m <sup>2</sup> )	土石等の高さ(m)	力の大きさのうち最大のもの(kN/m <sup>2</sup> )	土石等の高さ(m)	力の大きさのうち最大のもの(kN/m <sup>2</sup> )	土石等の高さ(m)	力の大きさのうち最大のもの(kN/m <sup>2</sup> )	土石等の高さ(m)
1 ~ 2	-	-	91.33	1.00	-	-	9.29	1.84	27 ~ 28	-	-	65.73	1.00	-	-	10.60	2.10
2 ~ 3	-	-	91.33	1.00	-	-	9.74	1.93	28 ~ 29	-	-	69.77	1.00	-	-	10.60	2.10
3 ~ 4	-	-	82.12	1.00	-	-	9.74	1.93	~								
4 ~ 5	-	-	78.71	1.00	-	-	9.24	1.83	~

5 ~ 6	-	-	75.03	1.00	-	-	8.30	1.64	~								
6 ~ 7	-	-	72.27	1.00	-	-	8.30	1.64	~								
7 ~ 8	-	-	72.27	1.00	-	-	8.48	1.68	~								
8 ~ 9	-	-	63.72	1.00	-	-	8.48	1.68	~								
9 ~ 10	-	-	99.82	1.00	-	-	9.98	1.97	~								
10 ~ 11	-	-	100.00	1.00	-	-	9.98	1.97	~								
11 ~ 12	111.02	1.00	100.00	1.00	-	-	11.52	2.28	~								
12 ~ 13	111.43	1.00	100.00	1.00	-	-	11.52	2.28	~								
13 ~ 14	111.43	1.00	100.00	1.00	-	-	11.59	2.29	~								
14 ~ 15									~								
15 ~ 16	107.79	1.00	100.00	1.00	-	-	11.59	2.29	~								
16 ~ 17									~								
17 ~ 18	107.91	1.00	100.00	1.00	-	-	11.21	2.22	~								
18 ~ 19									~								
19 ~ 20	112.94	1.00	100.00	1.00	-	-	9.63	1.91	~								
20 ~ 21	112.94	1.00	100.00	1.00	-	-	9.70	1.92	~								
21 ~ 22	-	-	100.00	1.00	-	-	9.70	1.92	~								
22 ~ 23									~								
23 ~ 24	-	-	86.37	1.00	-	-	9.66	1.91	~								
24 ~ 25	-	-	94.70	1.00	-	-	10.35	2.05	~								
25 ~ 26	-	-	94.70	1.00	-	-	10.35	2.05	~
