[異常時通報連絡の公表文（様式 1-1）]

伊方3号機 電気出力の瞬間変動について

R 4. 9. 12  
 原子力安全対策推進監  
 電話番号 089-912-2352

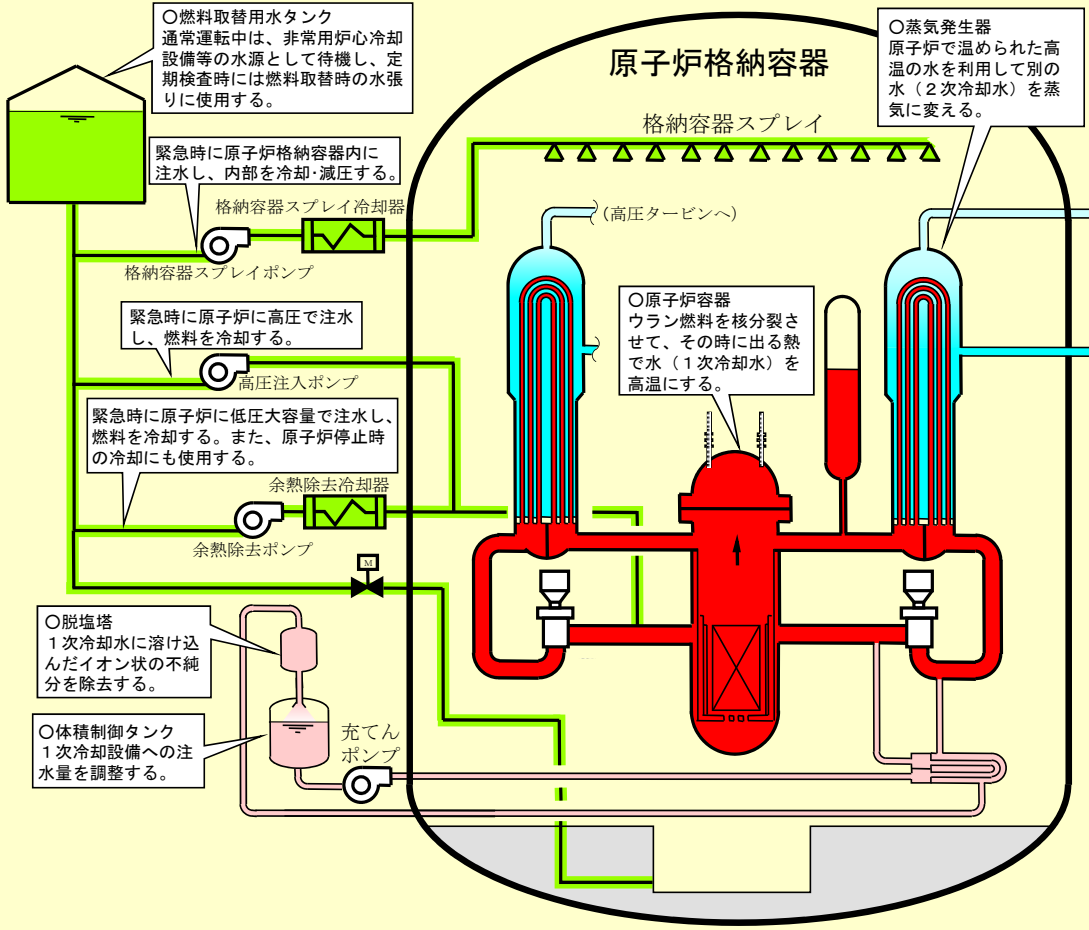
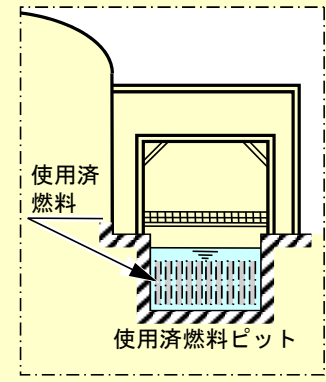
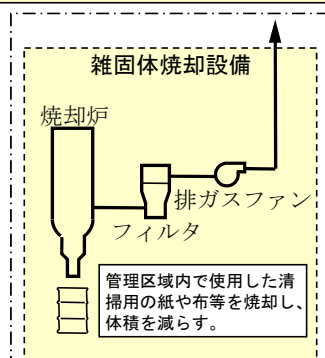
# 伊方発電所 基本系統図

- : 原子炉で発生した熱を蒸気発生器に伝える設備（1次冷却設備）[放射性物質を含む]
- : 緊急時に原子炉等を冷やす設備（非常用炉心冷却設備等）[放射性物質を含む]
- : 1次冷却水の水質・水量を調整する設備（化学体積制御設備）[放射性物質を含む]
- : 蒸気発生器でできた蒸気でタービンをまわし発電する設備（2次冷却設備）[放射性物質を含まない]
- : 管理区域 [原子炉格納容器、使用済燃料等の貯蔵、放射性廃棄物の廃棄等の場所であって、その場所の放射線が一定レベル(3月間に1.3ミリシーベルト)を超える恐れのある場所 [実用発電用原子炉の設置、運転等に関する規則第1条第2項第4号に規定]

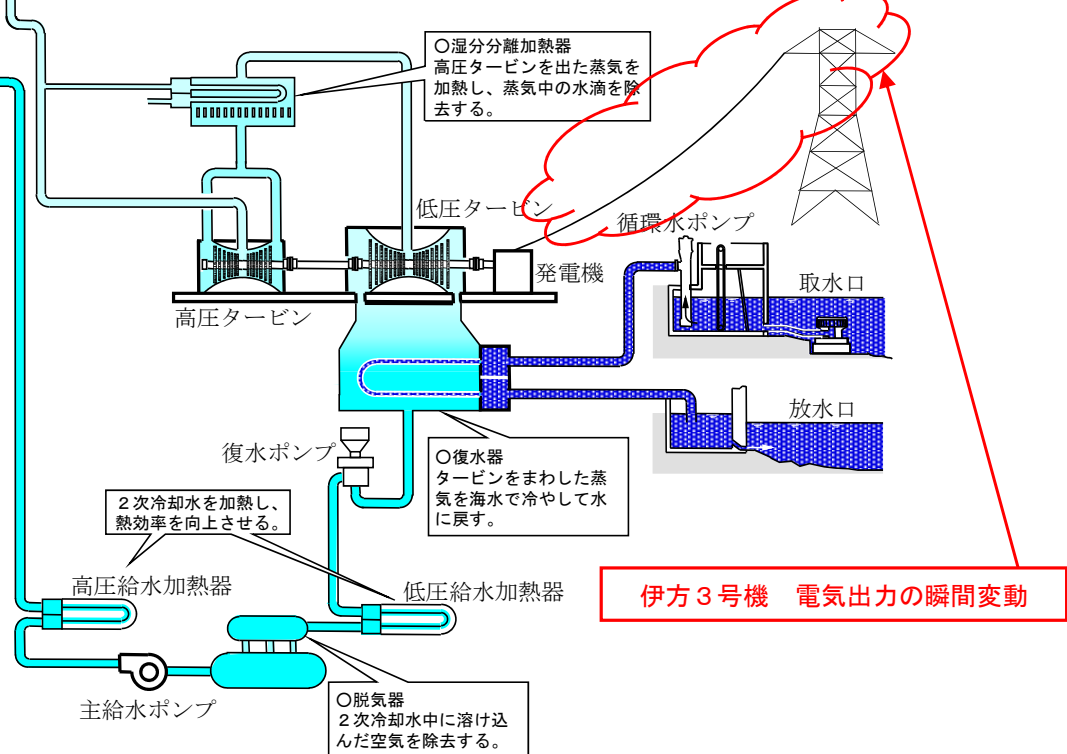
# 伊方発電所 送電線系統図

送電線への落雷により、送電線と大地の間や、送電線相互間が短絡（ショート）状態になった場合、その間に大きな電流が流れ、電圧が低下し、電力供給に支障が生じる。

このため、この状態を素早く保護リレーで検知し、短絡した送電線の両端の遮断器が働き、送電線への送電を停止することにより、短絡状態を解消できるようになっており、その後再び遮断機を復帰して送電を開始することができる。

全ての発電所と電気利用者は、送電線等を通じて結ばれているため、この電力システムのどこかに落雷による短絡等の大きな変動が生じると、上記のような送電線への影響が発生し、系統全体の電氣的な状態が瞬時に変動するため、発電所ではその変動に応じて、短時間の発電機の出力変動が発生する。

なお、原子炉の熱出力は、電気出力の変動に緩やかに応答するため、電気出力の短時間の変動には影響されない。

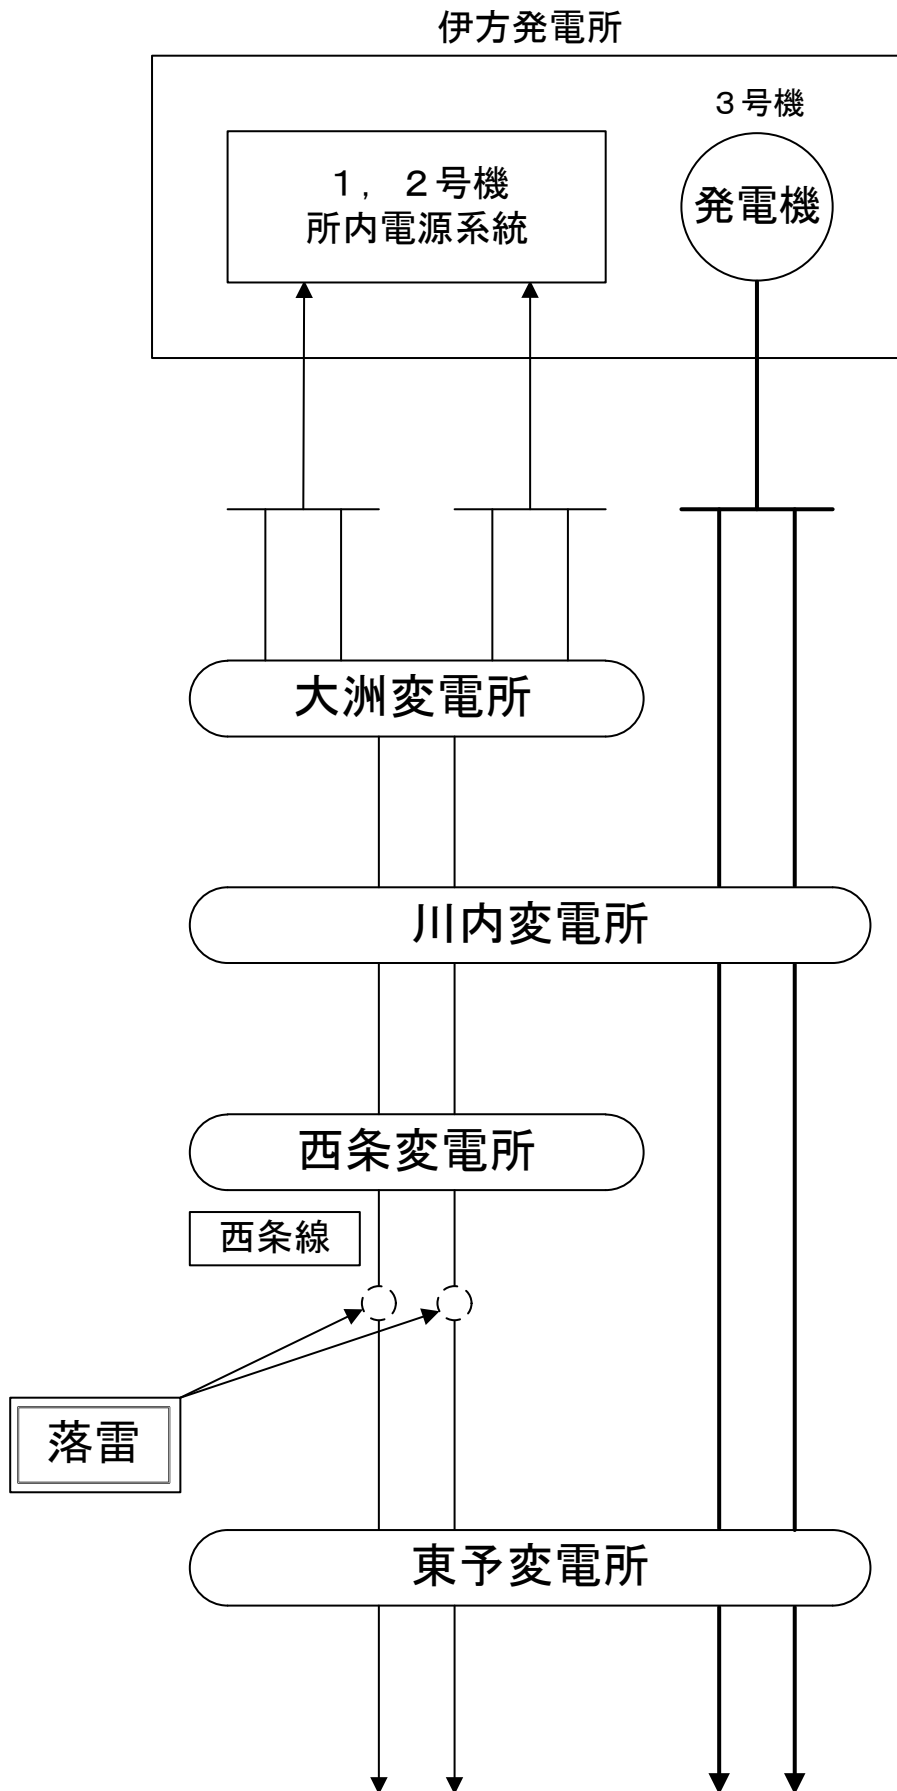
- 1 8月7日(日)13時02分及び13時04分頃、送電系統への落雷により、伊方発電所3号機で瞬間的な電気出力の変動が発生した。
- 2 変動は瞬時に復帰しており、現在は安定して運転している。
- 3 この事象によるプラント設備への影響並びに環境への放射能の影響はない。

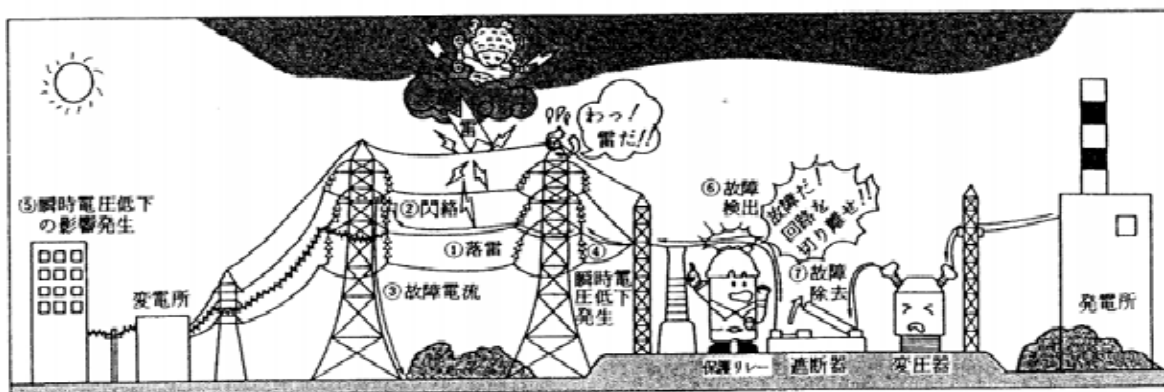
### ○系統ショックによる電気出力変動
