災害時のアスベストばく露防止・飛散防止について

(大 分 県)

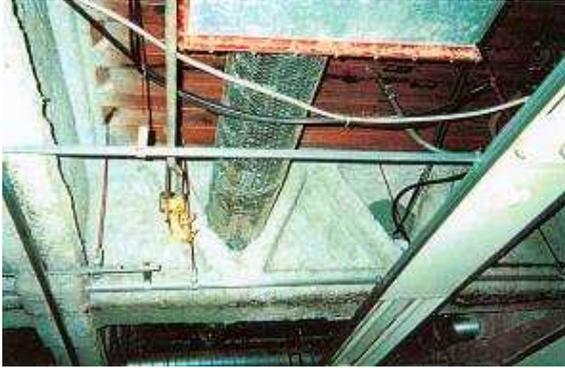
鉄骨造の梁・柱の耐火被覆

鉄骨造	鉄骨の耐火被覆（鉄骨全面に施工）
鉄骨造及び 鉄筋コンクリート造	機械室、ボイラー室、空調機室、電気室等 （石綿含有吹き付けの施工）
建築設備	空調機・温水等の配管（保温材）、 煙突等のライニング

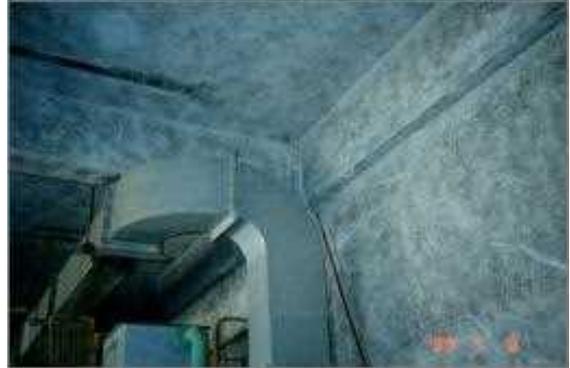
機械室の壁・天井の断熱

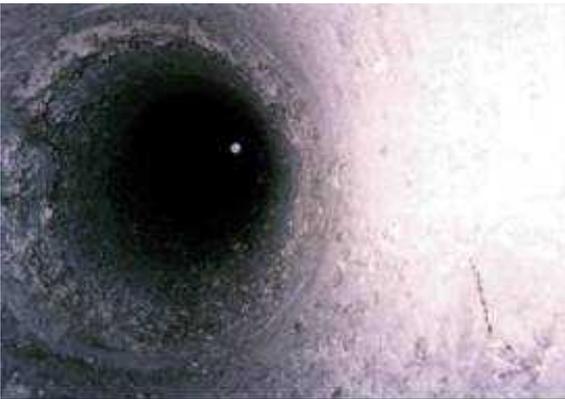
煙突の断熱材

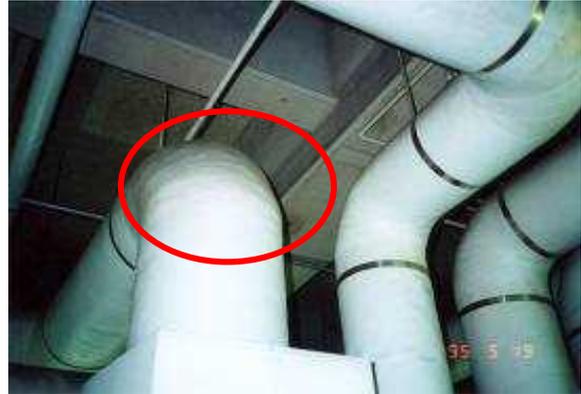
保温材（配管等）

- ② 断熱材や配管の保温材等についても、アスベストを含有するものが使用されていることがあるので、破損等の有無を確認する。

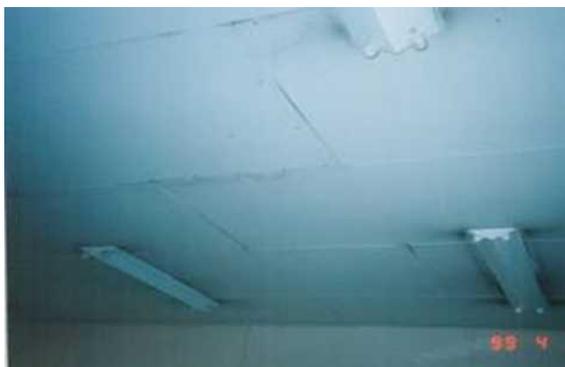
天井のスレート板

- ③ その他アスベスト含有建材（成形板等）についても、建材の破損等により石綿が飛散するおそれがあることから、注意が必要。
