地すべりへの対応の経緯

朝地町綿田地区における地すべり対策の経緯

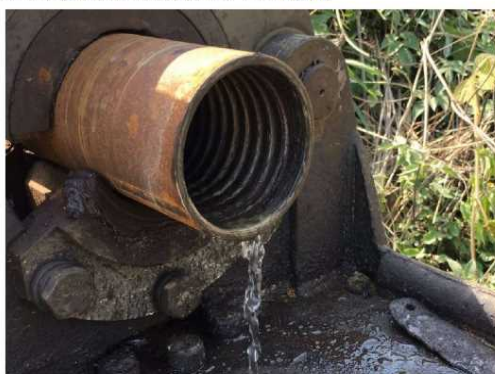
②地下水排水状況(毎分約3リットル排出)

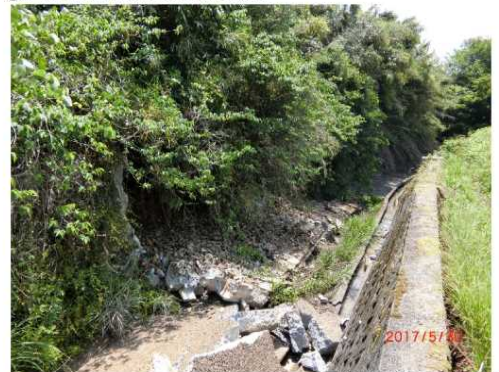
③平井川左岸のブロック転倒状況

- ・本日、地すべり末端の平井川左岸(別紙1、別紙3参照)において、護岸の一部(約20m)が転倒していることを確認。これにより、平井川が直ちに閉塞する恐れはありません。引き続き、変状を注視していきます。

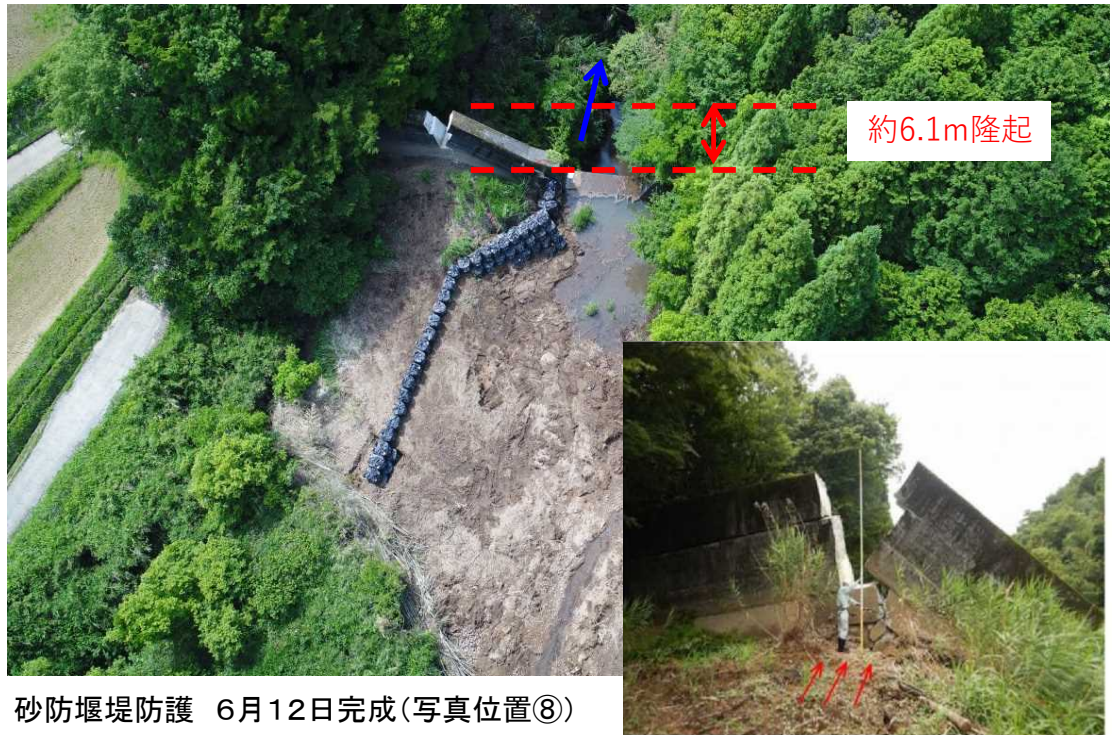
砂防堰堤防護 6月12日完成(写真位置⑧)

- ・応急対策工の効果（ブロック移動量の減少等）もふまえ、ブロック内におけるボーリング調査の実施が必要。
- ・ボーリング調査の結果をふまえ、特に最深部のすべり面深度が特定された際には、すみやかにこれらの測線の地下水排除工の検討・実施が必要。
- ・砂防堰堤左岸の堤体が著しく損傷していることから、左岸側堆砂敷への大型土のう設置等による、堰堤上流左岸の侵食防止が必要。
- ・観測データの蓄積をふまえて、地すべりブロックの見直し（未確定部分の確定、拡大、細分化）の検討が必要。

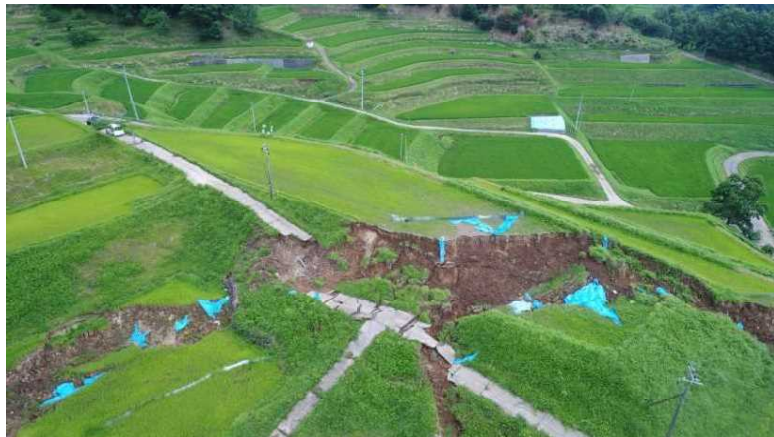
7月24日北東部滑落崖(写真位置③)
