付録一6 道路橋の損傷事例

本資料は、「橋梁定期点検要領 令和6年7月 国土交通省 道路局 国道・技術課」の参考資料2を転載したものである。

参考資料 2. 道路橋の損傷事例

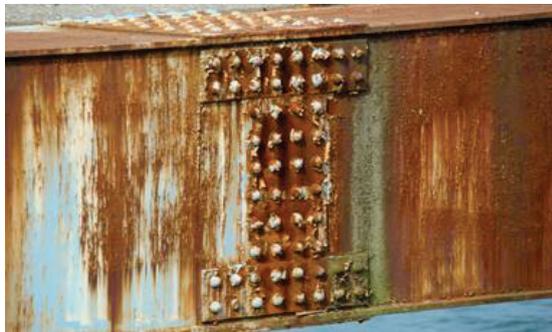
板厚減少はほとんど生じていない場合でも、広範囲に防食被膜の劣化が進行している場合には、防錆機能が著しく低下しているため、放置すると急速に腐食が進行する場合もある。

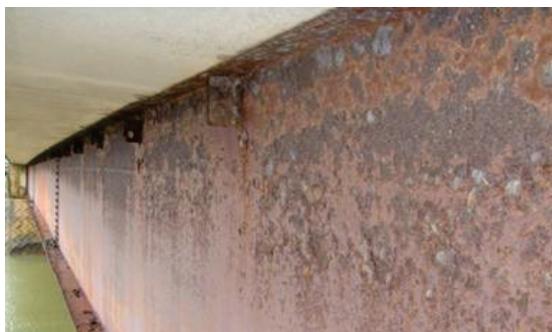
耐候性鋼材に異常腐食が生じている場合、原因によってはそれが改善されないままに放置すると深刻な板厚減少を生じることもある。

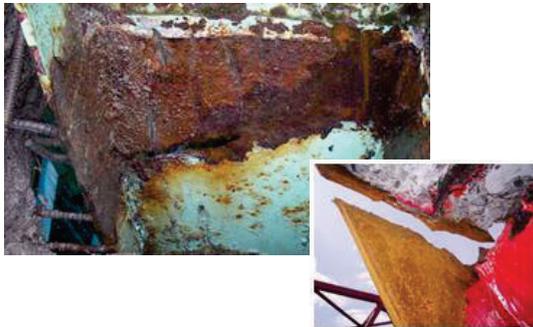
コンクリート床版を貫通して設置されているトラス橋やアーチ橋の斜材や吊材などで、埋め込まれた内部で著しく腐食が進行していることもある。

なお、局部的に著しい断面減少が生じた部材では、大型車の通行に伴う衝撃的な荷重の影響によって破断に至る可能性もある。

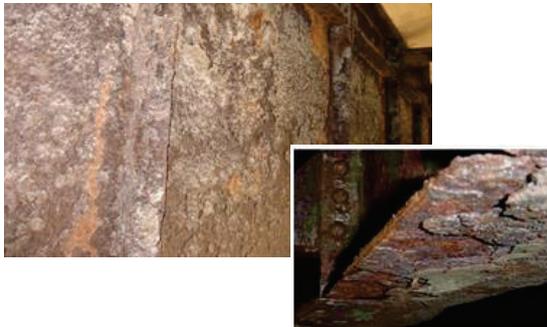
耐候性鋼材でうろこ状の異常錆が広範囲に広がっている場合、層状剥離で錆の脱落が生じていなくても、既に有効な板厚が大きく減少して耐荷性能に影響を及ぼしている可能性もある。

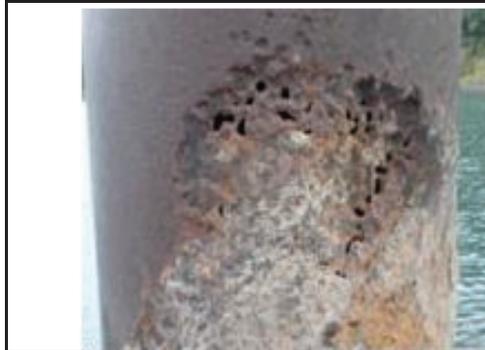
河川に設置された鋼製パイルベント橋脚では水面近傍部で著しい腐食の進行が生じて、局部的に断面減少を生じたり孔食状に断面欠損することもある。その場合、ベントには大きな軸力が作用しており、地震や洪水の影響によっても突然座屈したり倒壊する危険性もある。

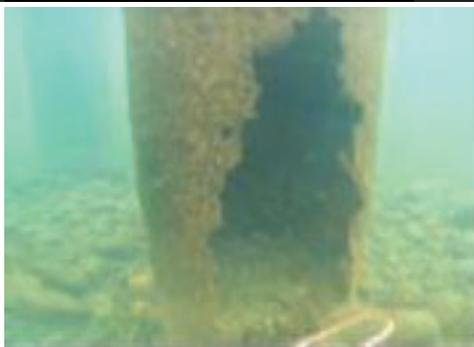
水中部での腐食は、水面上からは視認できないことがある。また貝殻などの付着物によって、腐食範囲や断面減少の程度あるいは断面欠損しているかどうかは外観では把握できないこともある。

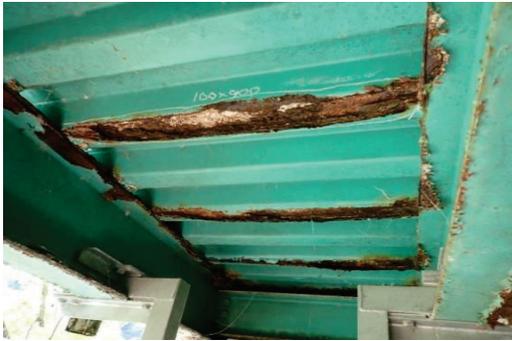
歩道部の床版デッキプレートのように、上部からの雨水の浸入の可能性があり、かつ下面に腐食の可能性が疑われる漏水や変色・錆汁の痕跡などがある場合、裏面
 (上)側から既に腐食が著しく進行し、板厚がほとんどなくなっているなど危険な状態となっていることがある。

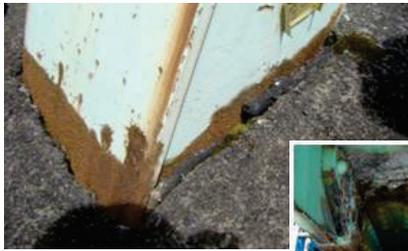
部材の埋め込み部周囲や地際に腐食が見られる場合、既に部材内部や埋め込み部あるいは地中部で著しく腐食が進行していることがある。

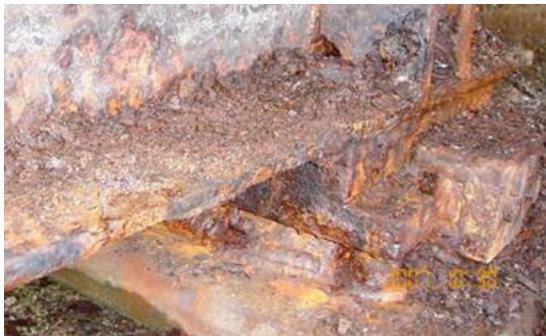
耐候性鋼材に異常腐食が生じている場合、外観からは健全な残存断面の推定が困難なことも多い。

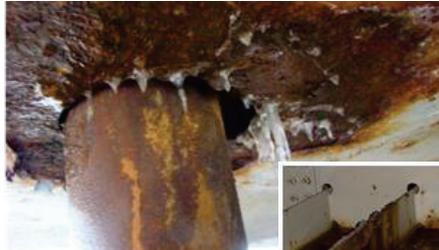
箱桁や閉断面部材では、漏水や塗膜の変色、局部的な錆の発生などによって外観目視できない内部での腐食発生の可能性が疑えることもある。なお、内部の腐食に起因する変状が外観に現れている場合には、内部では既に著しく腐食が進行していることも多い。

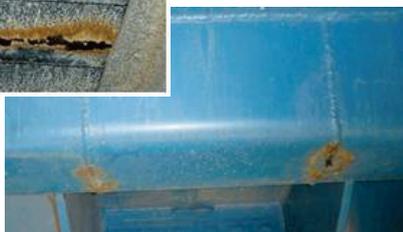
箱桁や閉断面部材では、漏水や塗膜の変色、局部的な錆の発生などによって外観目視できない内部での腐食発生の可能性が疑えることもある。なお、内部の腐食に起因する変状が外観に現れている場合には、内部では既に著しく腐食が進行していることも多い。

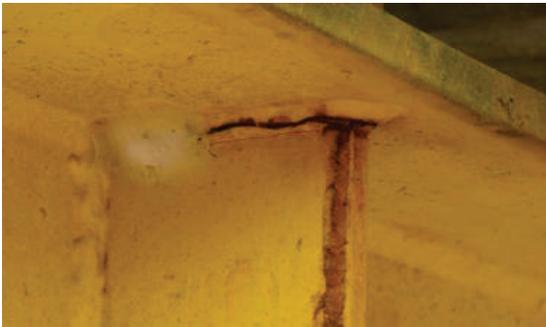
鋼部材の亀裂は、その新旧や発生原因によらず、急遽進展が再開したり、進展が加速することもある。また亀裂は必ずしも溶接線に沿って進むわけではなく、突如分岐したり、母材に進展し始めるなど、今後の推移を予測できないことが多い。

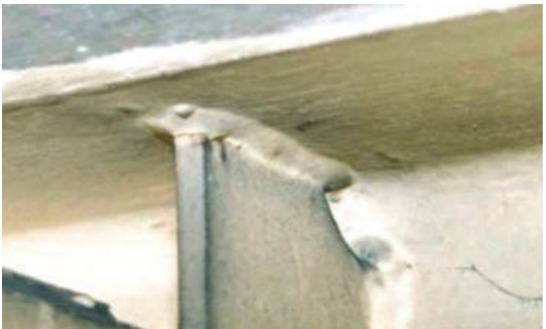
鋼部材の亀裂は、その新旧や発生原因によらず、急遽進展が再開したり、進展が加速することもある。また亀裂は必ずしも溶接線に沿って進むわけではなく、突如分岐したり、母材に進展し始めるなど、今後の推移を予測できないことが多い。

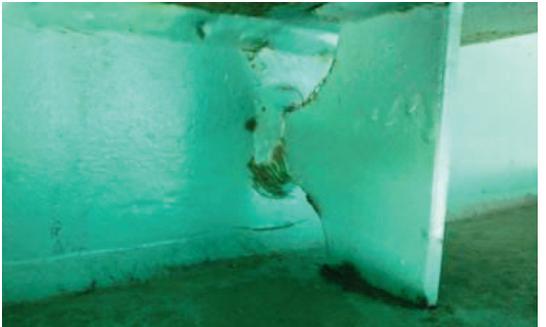
鋼桁の亀裂は、輪荷重が直上を移動するなど応力振幅が大きい部位、応力集中が生じる断面急変部、溶接線の交差箇所が生じやすい。このとき確認時点では圧縮側でしか応力変動しない条件でも、溶接部の引張残留応力によって、実際には引張応力の変動になっていることも多い。

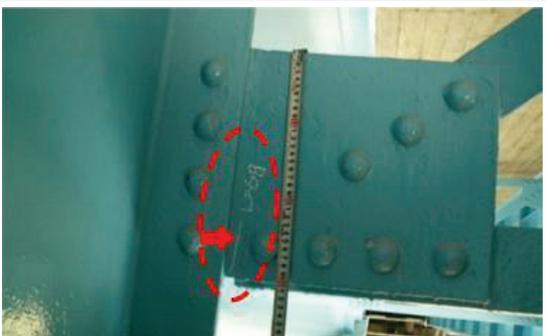
リベットやボルトで接合された部材に生じた亀裂では、進展しても当該部材の破断にとどまると想定されることもある。ただし、部材が破断すると構造系が変化するため橋全体の構造安全性には大きな影響が生じることもある。

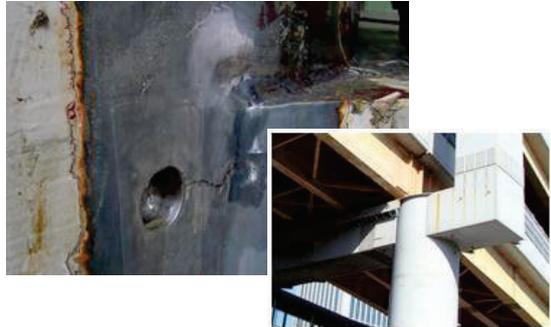
鋼製橋脚の隅角部では、溶接品質確保の難しさと構造的に応力が集中しやすく亀裂が多く発生している。亀裂が進展すると梁や柱に深刻な影響が生じるため、早期に発見して直ちに対策しなければならないことが多い。亀裂の発見は難しく疑わしい場合には非破壊検査も必要となる。

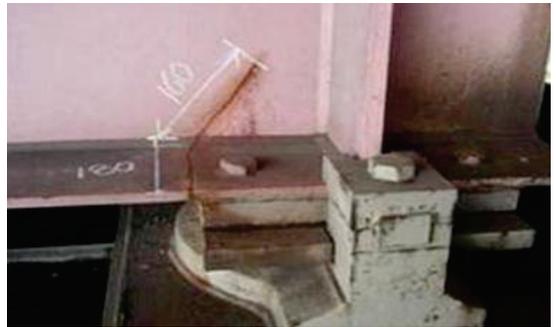
支承部などの荷重集中点やその近傍では、設計上の仮定と実際の応力状態が一致しない部位も多く、拘束の影響や断面急変の影響による大きな応力集中で亀裂が生じやすい条件であることも多い。主桁に進展した亀裂は桁端部の崩壊など極めて深刻な影響を及ぼすおそれもある。

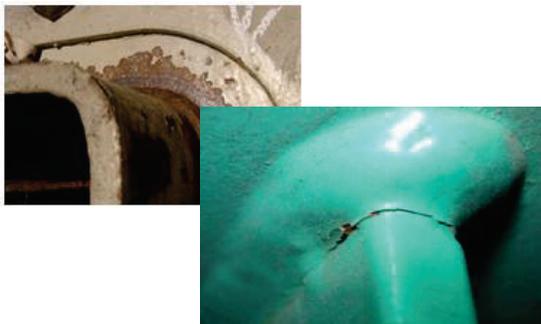
溶接線付近に明確な塗膜割れが生じている場合、内部で亀裂が進展していることもある。外観だけでは亀裂に起因する塗膜割れかどうかの判別は困難なことが多く、構造の条件や部位等も考慮して、塗膜の一部除去や非破壊検査による確認の必要性を検討しなければならない。

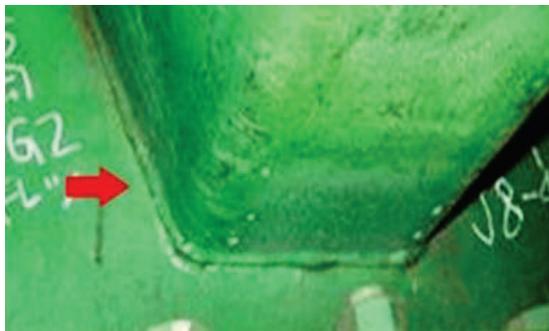
鋼床版に深刻な亀裂が生じている疑いのある塗膜割れや発錆が見られるものの、外観目視のみでは断定できない場合であっても、亀裂が進展しており、既に部材の性能に影響を及ぼしている可能性もある。

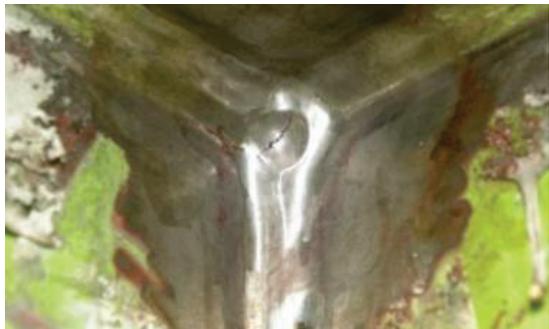
鋼製橋脚の隅角部やラーメン橋の部材交差部で亀裂が生じているか、またはその疑いがあり、同様の部材交差部が他にも存在している場合は、既に部材の性能に影響を及ぼしている可能性もある。

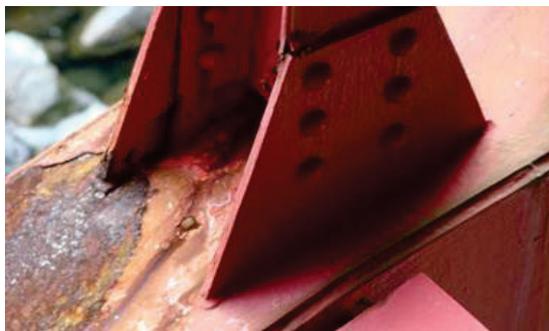
アーチ橋の支柱下端に錆が生じており、一方で疲労亀裂の生じやすい箇所であることから、疲労亀裂の発生の可能性も否定できない場合もある。構造の条件や部位等も考慮して、塗膜の一部除去や非破壊検査による確認の必要性を検討しなければならない。

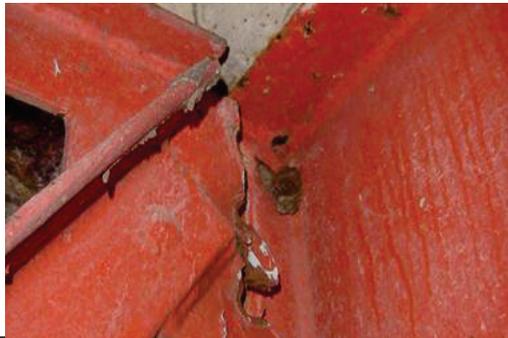
対傾構に破断が生じている例。対傾構は主に水平荷重作用時に上部構造全体の立体的挙動に寄与するものであり、破断により機能喪失すると主桁や支承が適切な荷重分担できないなど、地震や風のような大きな横方向の作用に対して構造安全性が確保できない可能性もある。

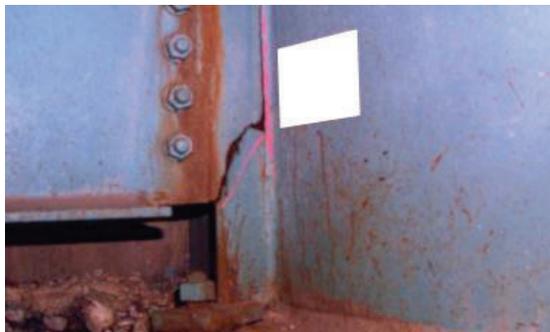
支点部などの応力集中点にある垂直補剛材に破断が見られる場合は、その範囲や位置によっては、既に耐荷性能が低下しており、大型車の通行に伴う衝撃的な荷重の影響や地震の作用などによって主桁の座屈等、重大事故につながるおそれがある。

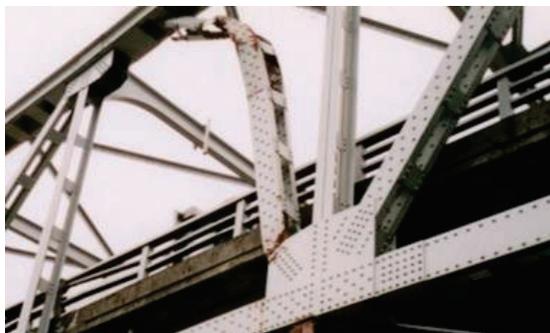
トラス橋の斜材が破断している場合、既に耐荷性能が低下しており、大型車の通行のみならず地震や風など様々な作用に対して上部構造の崩壊やそれに伴う落橋などに至る危険性もある。

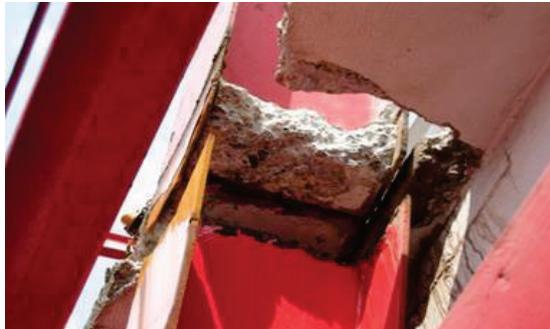
トラス橋の床版コンクリートに埋め込まれた斜材の破断例である。外観できない位置でも腐食や亀裂によって部材が破断に至ることもある。そのような危険性がないかどうかは構造の条件や環境条件なども考慮して慎重に判断する必要がある。

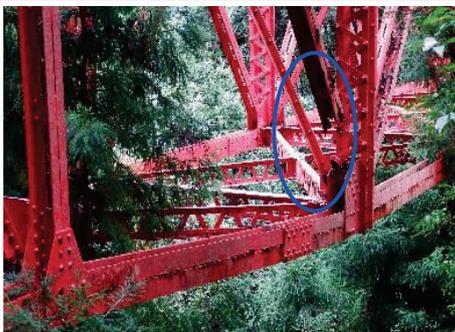
トラス橋の格点部やリベットで小部材が組み合わされている部材では、部材の状態が把握しにくく、破断していても確認しづらいこともある。また死荷重状態では橋全体に大きな変形などが生じないままに耐荷性能が大きく低下していることもあるため注意が必要である。

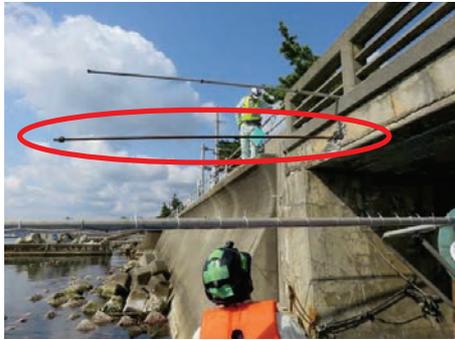
床版の横締めPC鋼材の破断例である。上面からの雨水の浸入、グラウト不良など様々な原因で腐食して破断に至ることがある。破断位置によっては鋼棒が相当距離を飛んで近隣まで第三者被害のおそれがある。また調査中に人身事故になる危険性もあり注意が必要である。

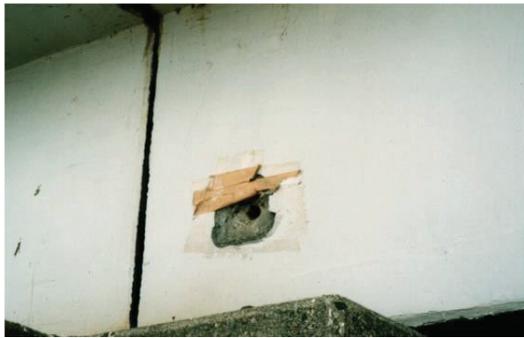
横締めPC鋼材定着部のコンクリートや被覆の異常から内部の腐食や破断の可能性が疑えることもある。また横締めPC鋼材は同じ上部構造にある他の横締めPC鋼材も同条件になっている可能性も高く、いずれかで異常が確認されたりその疑いがある場合には、他の鋼材も確認するのがよい。

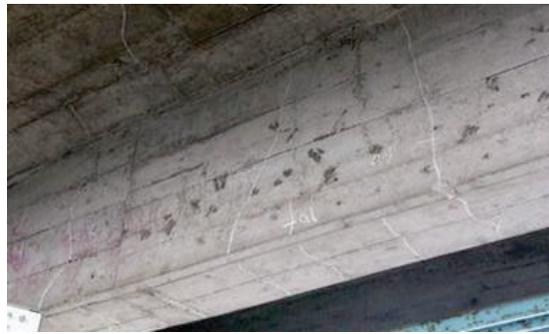
コンクリート部材のひびわれは、耐荷性能に関わる部材の応答など、その原因に応じた特徴を示すことが多い。また、ひびわれの発生には複数の異なる原因が関わっていることも多い。ひびわれ原因の推定とその影響の評価にあたっては、必要に応じて外観性状以外の情報なども考慮することになる。

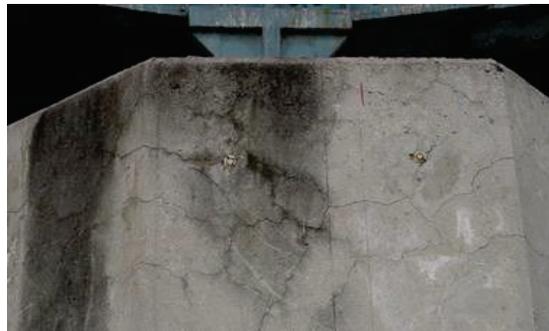
ひびわれ部に水が確認される場合、その経路によっては内部鋼材の腐食が生じていたり、外観できるひびわれ位置とは離れた場所のひびわれ等の損傷が影響していることもあることに注意が必要である。

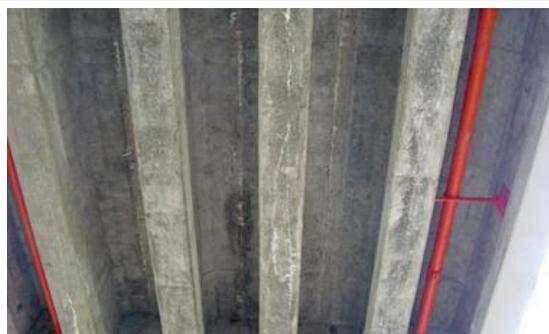
部材下面に漏水を伴うひびわれがある場合、部材を貫通したひびわれが生じている可能性があり、その場合、内部鋼材の腐食が著しく進展していることもある。さらに環境が改善されないまま放置されると、内部の鋼材の腐食等の劣化がさらに進展して急速に危険な状態になっていくこともある。

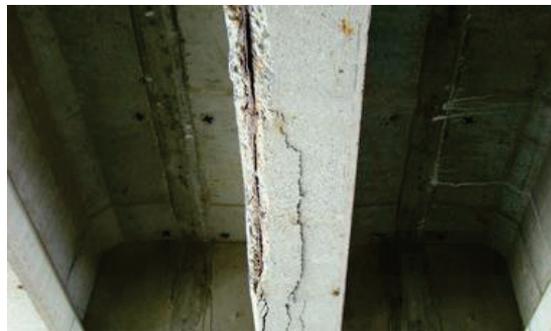
コンクリート部材で耐荷性能に大きな役割を果たしている部分での断面欠損や鉄筋の腐食を生じると、部材としての性能が大きく低下している可能性がある。特に過去に被覆や断面修復などの措置された部材の再劣化では、措置効果が失われていたり、措置前よりも状態が悪化していることもある。

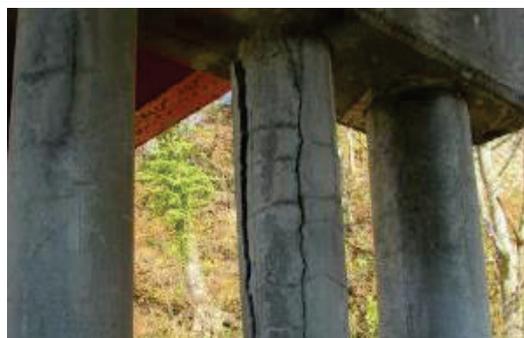
柱部材は常に圧縮力に対して抵抗しており、それらに軸方向に顕著なひびわれが生じている場合、支持力が大きく低下していたり、大型車の通行や地震の作用の影響などによって破壊が急速に進行する危険性もある。またひびわれ内部に雨水に浸入することで鉄筋が既に腐食していることも考えられる。

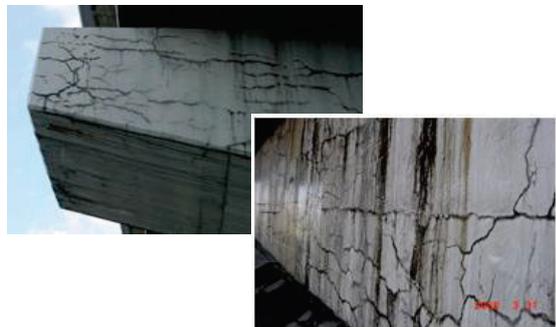
過去に補修・補強した部位からひびわれが生じている場合、変状の全貌が外観目視では判断できないことが多く、内部で鋼材の破断等が生じているなど危険な状態となっていることがある。また措置前よりも状態が悪化していることもあるため注意が必要である。

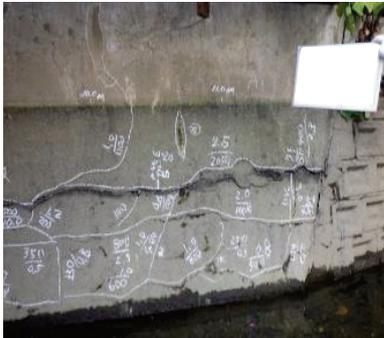
コンクリート部材に生じるひびわれによっては、その原因が容易には推定出来ないこともある。状態によっては、設計条件や構造の特徴など必要な情報を補ったり、必要に応じて詳細調査を行うなども検討しなければならない。

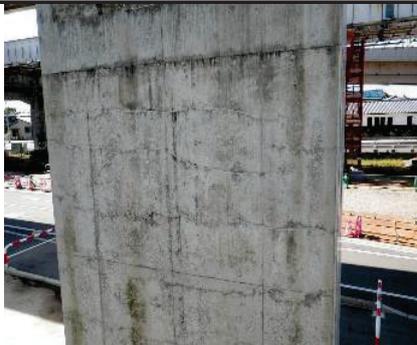
コンクリートのひびわれでは、コンクリート表面の応力状態のみならず、部材の外力に対する応答の特徴、配筋など内部の構造的要因など様々な要素が関わっていることがある。そのなかでひびわれの性状や発生箇所に規則性が見られる場合には、原因の推定や状態の評価に重要な情報となることがある。

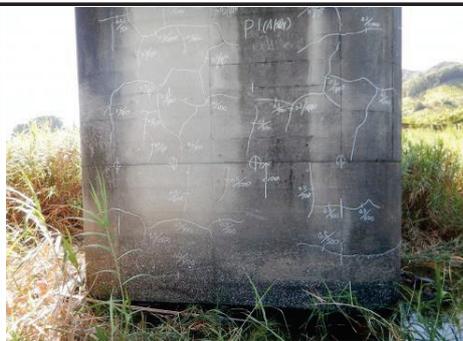
顕著な遊離石灰などが無いものの、不規則に二方向にひびわれが生じている場合で、骨材のポップアウトなどが見られる場合には、アルカリ骨材反応を生じていることも疑われる。

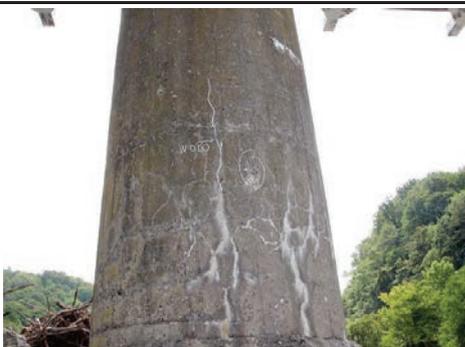
コンクリート部材の表面に多方向に広がるひびわれが生じている場合、塩害による内部鋼材の腐食やアルカリ骨材反応による場合、既にひびわれが広範囲に及んでいたり、ひびわれ部に著しい石灰分の析出や漏水が見られる場合は、急速な状態の変化が生じる可能性もあるため注意が必要である。

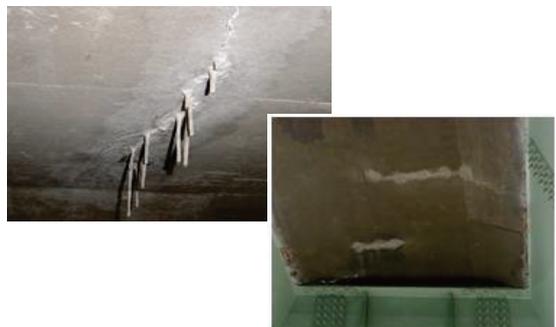
床版裏面に漏水、著しい浸潤、石灰分の析出がみられる場合、床版を貫通するひびわれが生じているといえるが、被膜は補強材によってそれらが確認しにくい場合や、実際の状態が正確に把握できないこともあり注意が必要である。また局部的であっても鉄筋の破断などその位置で深刻な状態が生じる

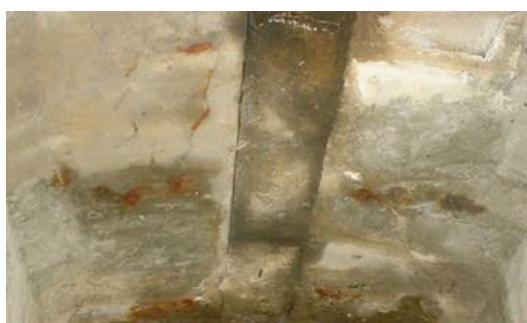
コンクリート桁の桁間の間詰め部床版に顕著なひびわれが生じている例である。古い時代の間詰め部は接合面が垂直で横締力の低下が生じると大断面で間詰めコンクリートが脱落することがある。横締めの状態や鉄筋の状態に加えて構造仕様にも注意をはらうのがよい。

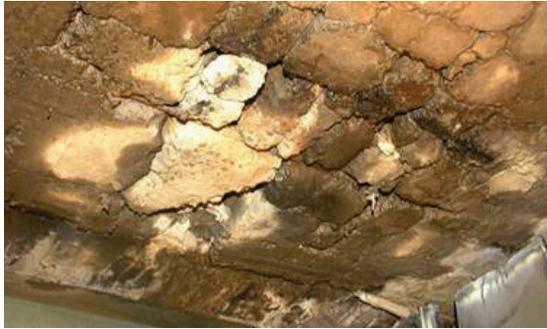
床版コンクリートがある範囲で一体性を失っている場合、輪荷重などの作用で、容易に抜け落ちる可能性がある。なお床版の状態が橋全体あるいは上部構造全体の耐荷性能に及ぼす影響はまちまちなので、設計の前提や構造条件なども考慮して評価する必要がある。

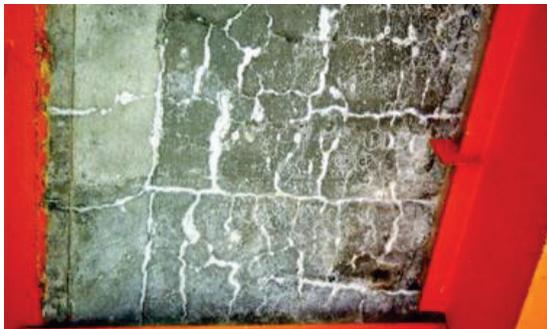
顕著な漏水を伴う格子状のひびわれが密に発達している場合、突発的な大型車の通行などにより、突然の抜け落ち等が生じる可能性がある。特に顕著な石灰分の析出が広範囲に及ぶ場合ひびわれの劣化も著しくコンクリート塊の落下が生じやすい状態であることが多い。

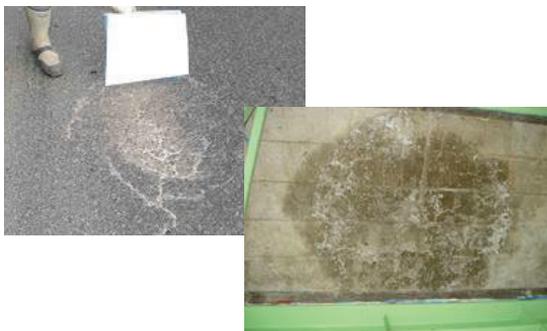
床版下面では局所的な浸潤に留まっていたり、ひびわれの範囲が限定的であっても、直上の舗装に陥没やセメント分の噴出痕が見られる場合、床版上面が土砂化しているなど上側からも損傷が拡大しつつあり、抜け落ちを生じるなど深刻な状態となりやすい状態である可能性が高い。

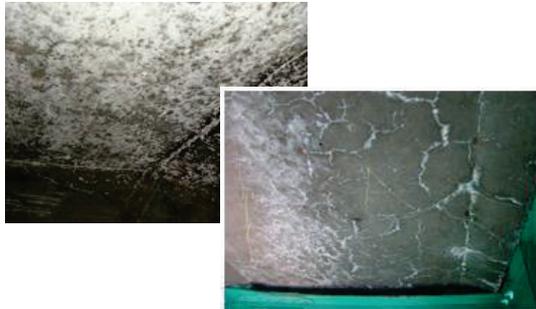
コンクリート床版に、塩害による鉄筋の腐食やアルカリ骨材反応による変状の発生なども併発している場合、不規則なひびわれが発達したり、特異な変色や部分的な剥離が生じるなど活荷重による疲労に起因するひびわれのみの場合と異なる複雑な性状があらわれることがある。

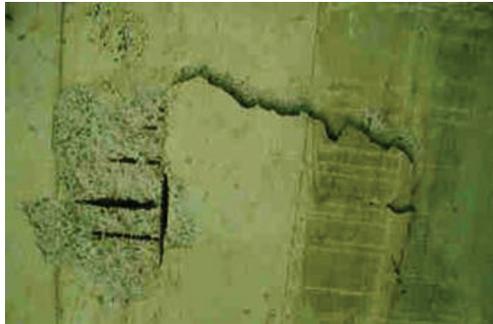
床版下面に顕著な浮き・剥離・鉄筋露出が見られる場合、当初より鉄筋のかぶり不足であったり、特殊な条件が影響していることもある。そのような場合、まだ浮きや剥離を生じていない箇所でも今後急速に浮きや剥離、コンクリート片の落下が続発してくる事も考えられる。

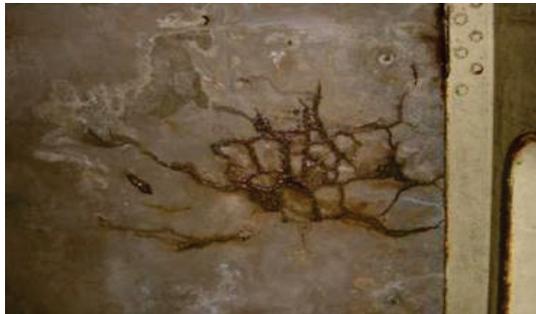
床版の一部で、特異な変色や漏水が見られる場合、外観からはその原因や内部の状態の推定が困難なこともある。そのような場合には、必要に応じて詳細調査なども検討しなければならない。

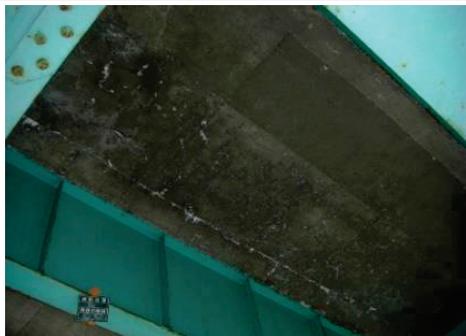
顕著な漏水を伴う格子状のひびわれが現れていないものの、全面に顕著な変色が拡がり、コンクリート内部に滞水が生じている可能性があり、内部のコンクリートが劣化している可能性がある。

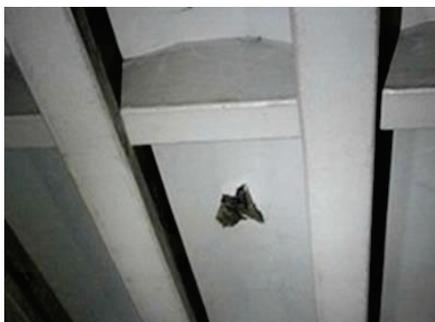
補修補強材が設置されていると、上側からの雨水の浸入やそれに起因する劣化が生じても外観からは確認できないことも多い。また補修補強材に異常が現れた場合には既に床版の劣化が深刻化していたり、補修補強効果が失われている危険性もあるため注意が必要である。

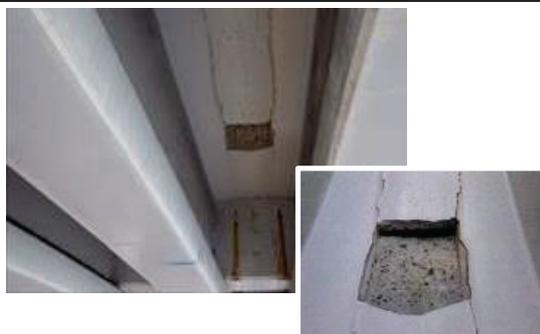
補修補強材が設置されていると、それらが無い場合とは、床版コンクリート等の破壊性状やひびわれ等の変状の現れ方が、それらが無い場合とは異なってくるため注意が必要である。

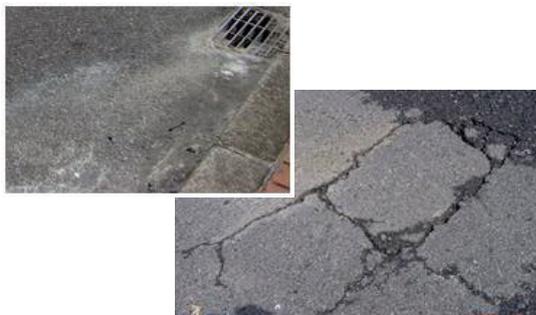
舗装面に特徴的なひびわれや、白色の変色が見られる場合、舗装下の床版が著しく損傷していることがある。(写真は、床版の鉄筋位置に一致するような舗装ひびわれが生じている)

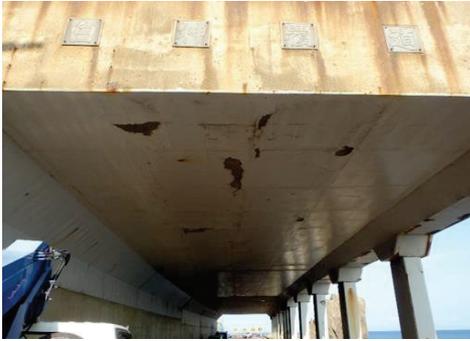
表面保護工やコンクリート塗装がされていると、上側からの雨水の浸入やそれに起因する劣化が生じてても外観からは確認できないことも多い。また外観できる異常が現れた場合には既に劣化が深刻化していたり、保護効果等が失われている危険性もあるため注意が必要である。
(注：写真はシェッド)

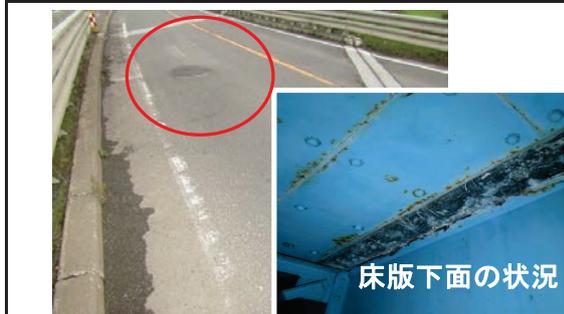
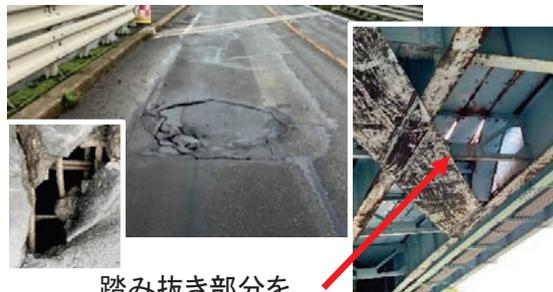
3年後

踏み抜き部分をはつり落とした後の床版下面の状況

床版下面に設置された補強材等に広がりをもつ腐食が生じている場合、コンクリート内部での滞水により既にコンクリートの劣化が進展し危険な状態となっていることがある。

(写真下は、鋼板ごとコンクリート床版が踏み抜かれた例。写真上はその踏み抜き前の状態。)

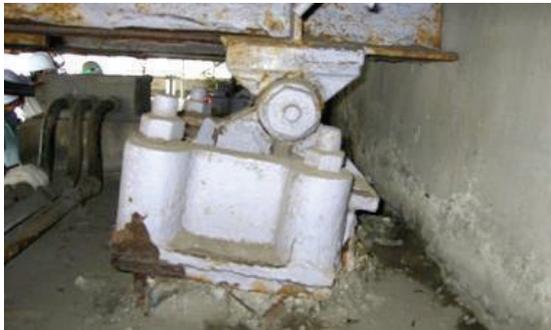
台座モルタルの破損などにより、支承そのものの荷重支持機能や変位追従機能に異常が生じている場合、地震時など大きな作用に対して所要の機能が発揮されないだけでなく、路面段差の発生や桁の脱落等で危険な状態になる可能性がある。

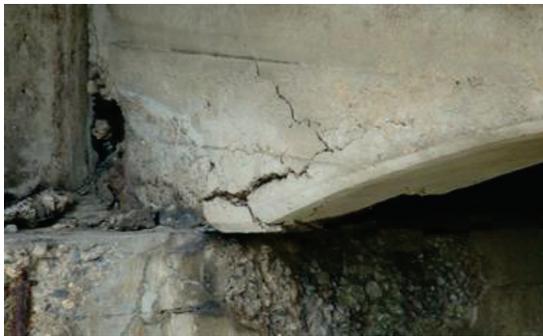
支承部の桁部材の破壊など耐荷性能の低下は、支承部としての荷重支持機能や変位追従機能に深刻な影響を及ぼし、地震時など大きな作用に対して所要の機能が発揮されないだけでなく、構造によっては落橋のおそれも念頭におかなければならない場合がある。

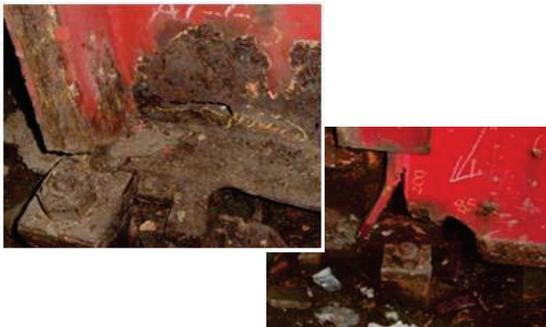
支承部に著しい腐食が生じている場合、地震等の作用時に適切に支承としての機能が発揮できないだけでなく、主桁に想定外の亀裂や座屈を生じる可能性もある。特に腐食による断面減少や表面の凹凸の発生による応力集中により主桁に亀裂が発生進展することもある。

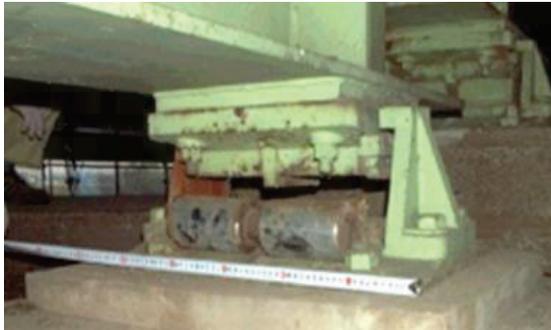
支承ローラーの脱落など、荷重支持機能や変位追従機能が失われると、地震時など大きな作用に対して所要の機能が発揮されず深刻な状態に至る可能性もある。また活荷重や温度に対して適切に可動しない状態が継続すると、主桁に疲労亀裂を生じるなどの悪影響が生じることもある。

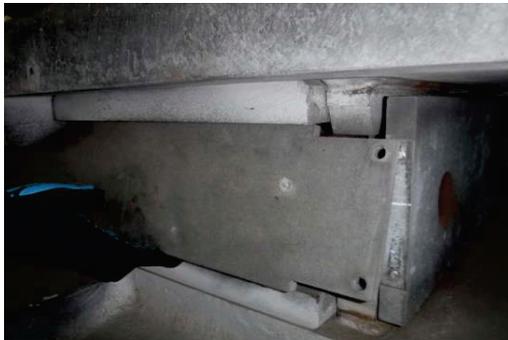
支承部に防塵防錆等のカバーや沓隠しがある場合、支承の状態の視認が難しいこともある。支承部の機能不全は橋の耐荷性能に深刻な影響を及ぼすことがあるため注意が必要である。またこれらの覆い等によって支承本体が腐食しやすい環境となっていることもあり注意が必要である。

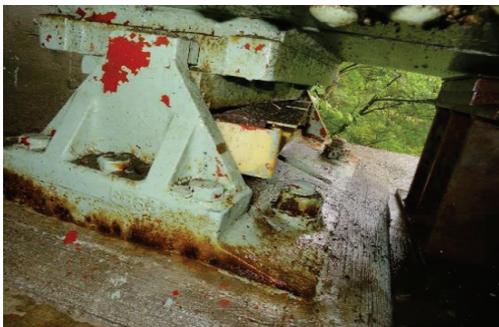
ローラー支承において、カバーの外れ、ボルトの損傷が見られる場合、ローラーが脱落し、路面段差や桁の脱落等が生じる可能性もある。

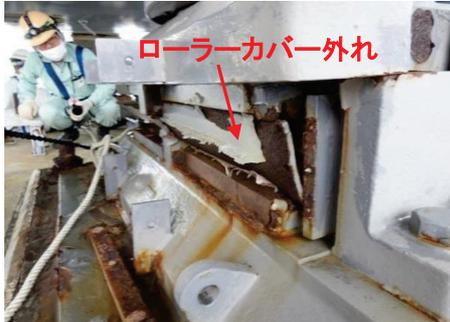
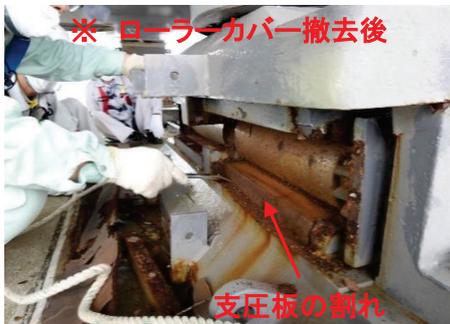
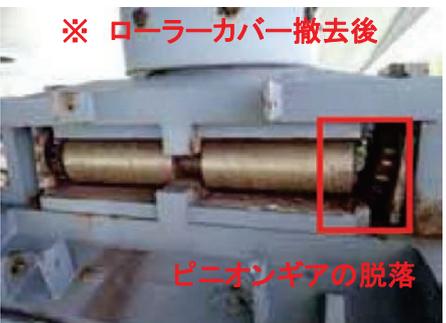
ローラー沓のように複雑な可動機構で構成される支承では、部品の変状などが支承としての荷重支持機能や変位追従機能にどのような影響を及ぼしているのか、あるいは外力作用時にどのように影響する可能性があるのかを慎重に見極める必要がある。

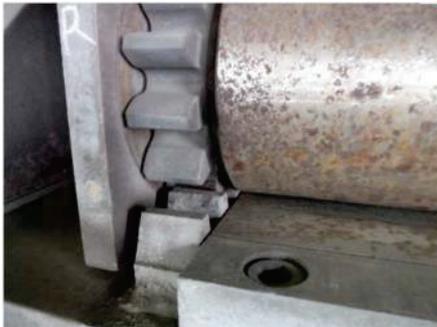
ローラー支承において、連結板が膨らんだり、外れたりしている場合、ローラーカバー内部のピニオン、ローラー、支承板に損傷が生じている可能性もあり、支承の機能が低下していることもある。

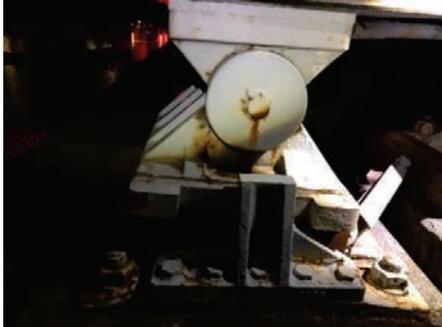
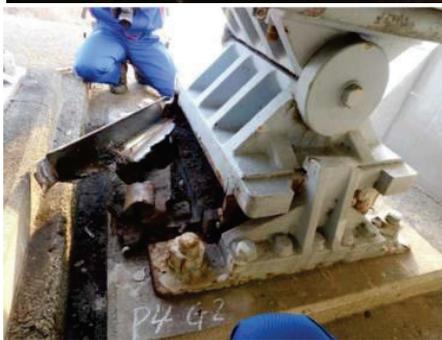
ローラー支承のような機械的な可動機構を有する支承では、支承そのものの沈下や傾斜が生じると、機構そのものに損傷が生じていなくても、所要の応答ができないなど支承としての機能が十分に発揮できないこともある。

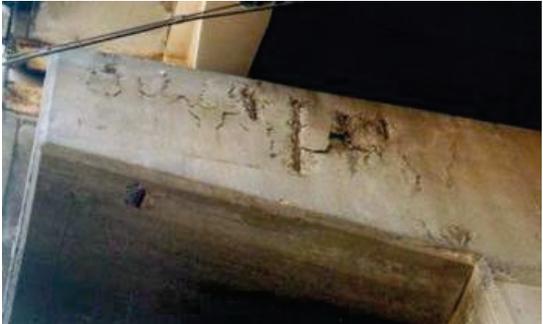
例 コンクリート部材に、剥離・鉄筋露出がある場合、コンクリート片が落下につながる場合もある。
---	---

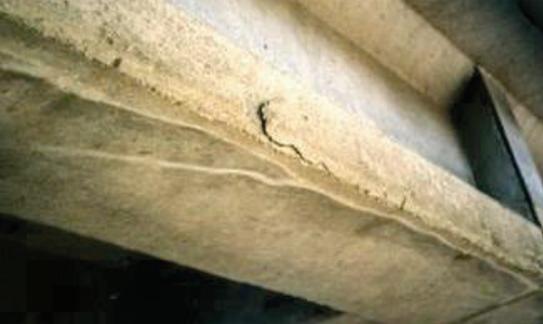
例 コンクリート部材にうきや剥離がある場合、内部鋼材の腐食が進行している可能性もある。
--	--

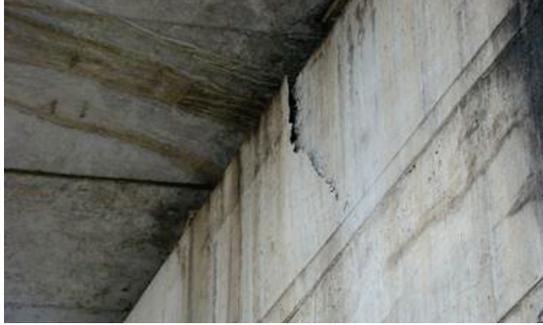
例 コンクリート部材にうきや剥離がある場合、部位によっては、地震等の大きな外力によって部材内部にひびわれが生じている可能性が疑われ、耐荷力に影響を与えている可能性もある。
---	--

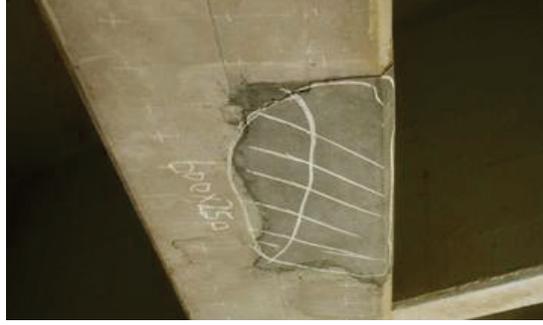
例 コンクリート部材にうきや剥離がある場合、原因によっては、それが改善されないままに放置すると、補修部の再劣化により、うきや剥離が発生する場合もある。
---	--

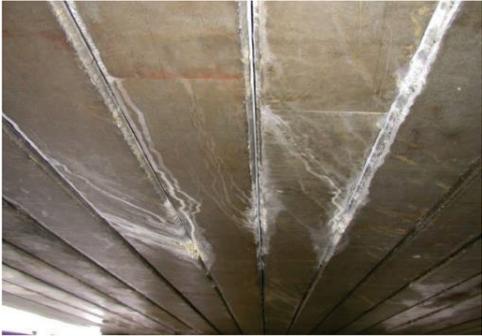
例
	部材の隙間など本来の水みちでない箇所からの漏水では、その原因や途中経路を確認して、橋の性能に影響を及ぼしていないか、今後悪影響が生じる危険性がないかについて注意するのが良い。

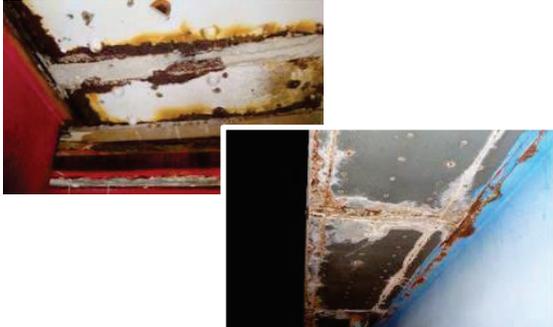
<p>例</p> <p>床版裏面の補強鋼板に、床版内部への雨水の浸入が疑われる腐食が見られる場合、内部で床版の劣化が進み、突然の抜け落ちに至ることもある。補強部材の損傷がある場合、補強効果が失われているだけでなく、補強前の状態よりも性能が低下していることもある。</p>
---	---

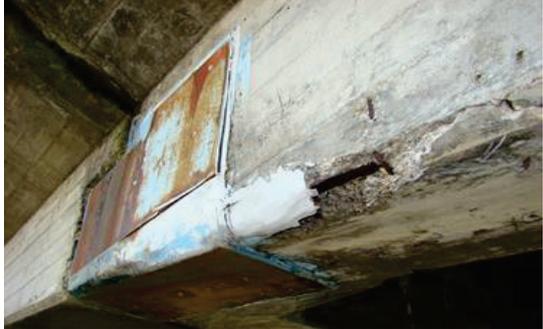
<p>例</p> <p>補強部材（鋼板）の劣化（腐食、うき）が見られる場合、補強効果が失われていたり、補強部材内部で劣化が進行して補強以前よりも性能が低下していたり、補強時とは異なる形で性能に影響していることもある。</p>
--	--

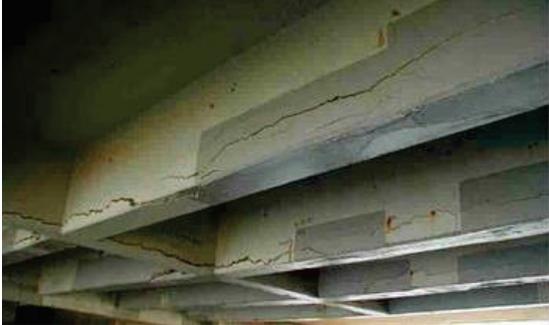
<p>例</p> <p>補修補強部材（表面保護工や断面修復）に劣化が見られる場合、それらの内部で鋼材が腐食したりひびわれが発達しているなどの劣化が進行していることがあるため注意が必要である。なお、補修補強効果が失われているだけでなく、補修補強前よりも状態が悪化していることもある。</p>
---	--

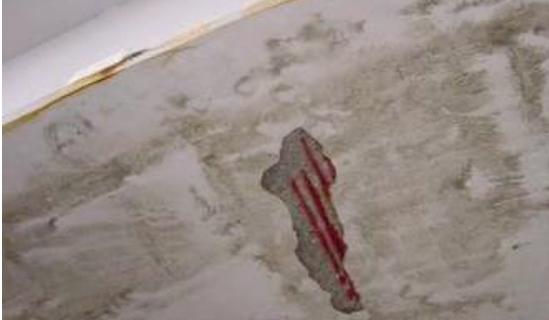
<p>例</p> <p>補修した部材の再劣化が見られる場合、外観から見えない内部で損傷が進行していることがある。</p>
---	--

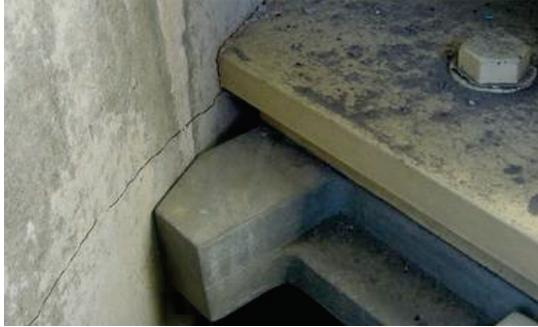
桁端部が下部工と接触している場合、下部工が変位している可能性もある。また接触の影響で上部構造や支承部にも機能不全や損傷が生じていることもあるため、原因の推定と共に他の部位への影響の把握が重要である。

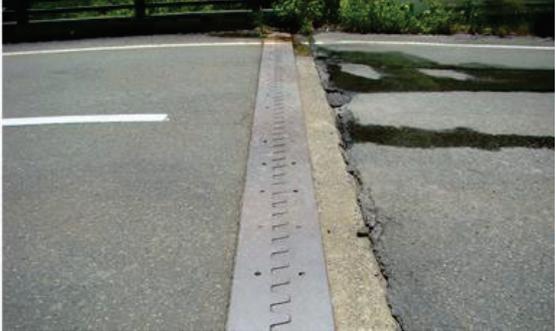
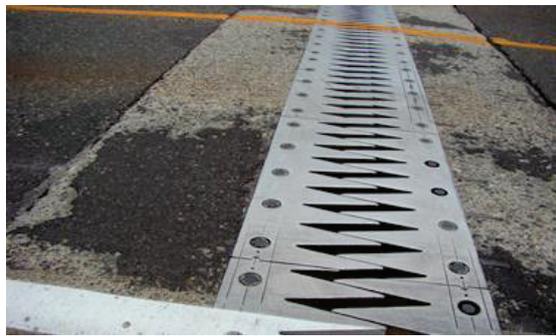
伸縮装置の遊間が異常に狭くなっている場合、地震の影響等によって下部工が変位していたり、支承部に異常が生じていることもある。
 なお、伸縮装置部の適正遊間は、確認時の温度や荷重条件によって異なるため、それらとの関係を踏まえて評価しなければならない。

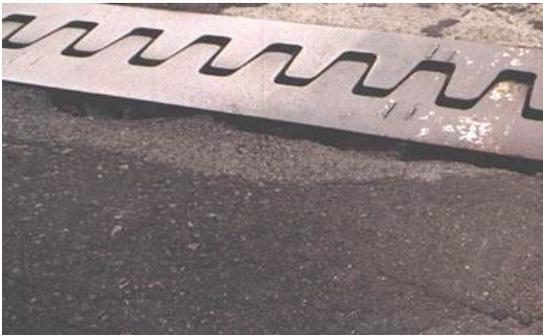
<p>例</p> <p>伸縮装置との境界で、凹凸が生じている場合、走行安全性の低下のみならず、衝撃的な荷重の増加により異音の発生、伸縮装置や床版の破壊に至ることもある。なお凹凸が生じる原因は様々考えられ、それらを踏まえた対策を行わなければ早期に凹凸が再発することがある。</p>
---	---

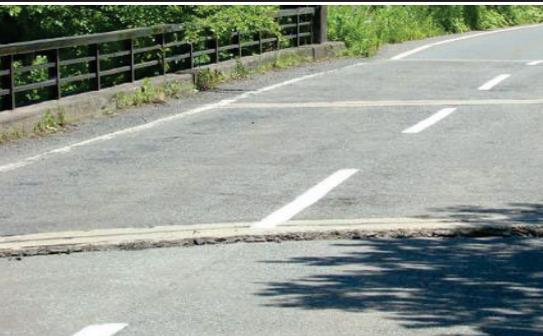
<p>例</p> <p>土工部と橋の境界部で段差が生じている場合、地震の影響等によって下部工が変位していたり、支承部に異常が生じていることもある。なお、原因によっては走行安全性は確保できていても、橋の耐荷性能が低下している場合もあるため注意が必要である。</p>
--	---

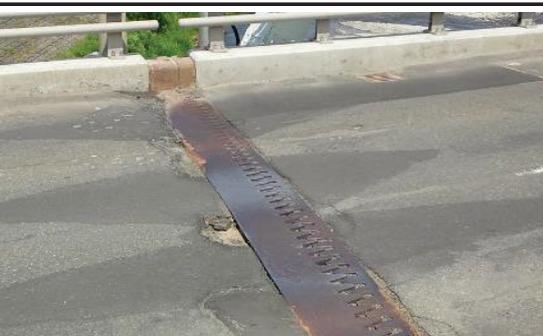
<p>例</p> <p>伸縮部で段差が生じている場合、地震の影響等によって下部工が変位していたり、支承部に異常が生じていることもある。なお、原因によっては走行安全性は確保できていても、橋の耐荷性能が低下している場合もあるため注意が必要である。</p>
---	---

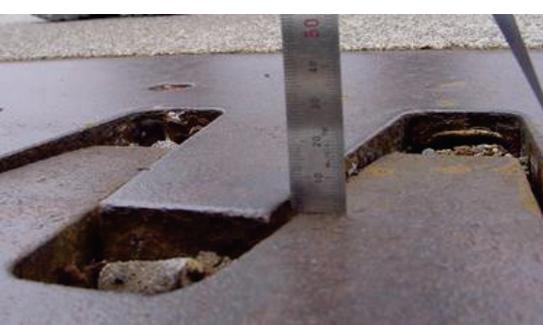
<p>例</p> <p>伸縮部で段差が生じている場合、地震の影響等によって下部工が変位していたり、支承部に異常が生じていることもある。なお、原因によっては走行安全性は確保できていても、橋の耐荷性能が低下している場合もあるため注意が必要である。</p>
---	---

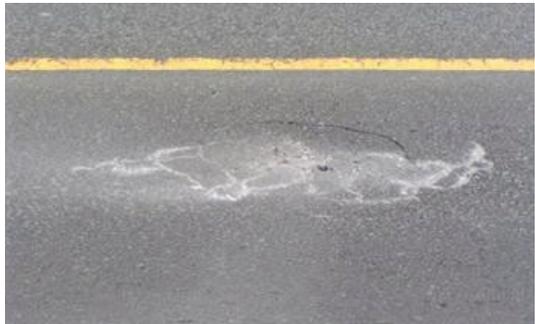
<p>例</p> <p>舗装表面に特異な損傷が見られる場合、その下にある床版や防水層が損傷していることもあり、注意が必要である。</p> <p>（コンクリート床版の上面が土砂化していた例）</p>
---	--

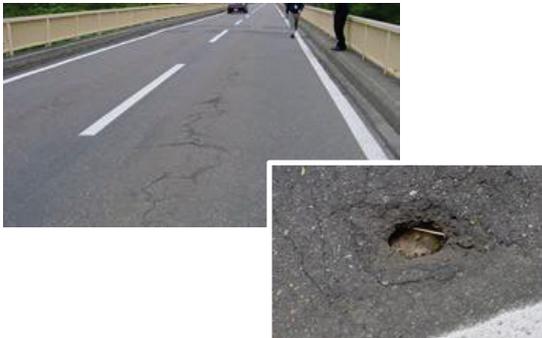
<p>例</p> <p>舗装表面に特異な損傷が見られる場合、その下にある床版や防水層が損傷していることもあり注意が必要である。</p> <p>例えば、</p> <ul style="list-style-type: none"> ・コンクリート床版の土砂化 ・鋼床版の疲労亀裂
--	--

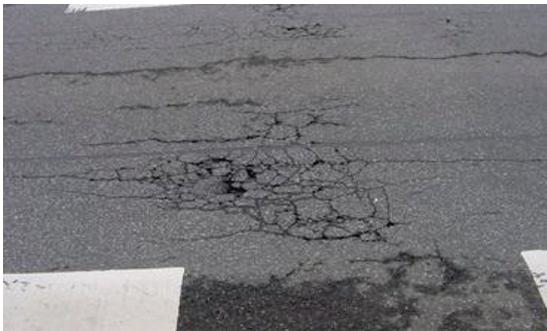
<p>例</p> <p>舗装表面に特異な損傷が見られる場合、その下にある床版や防水層が損傷していることもあり注意が必要である。</p> <p>例えば、</p> <ul style="list-style-type: none"> ・コンクリート床版の土砂化 ・鋼床版の疲労亀裂
---	--

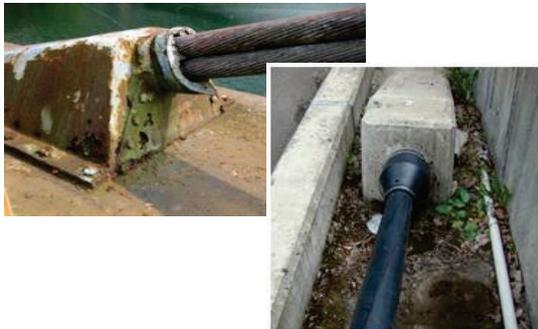
<p>例</p> <p>ケーブル部材の固定端部は部材内部に埋め込まれていたり、ソケットや支圧板などで視認出来ないことがある。その場合にも定着部に繋がる引き込み部分などの異常などからできるだけ定着機能やケーブル部材そのものに異常がないか確認することが重要である。</p>
---	--

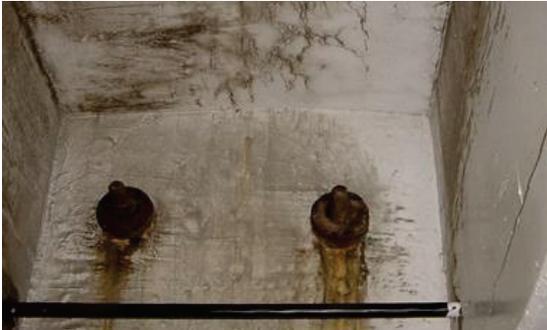
<p>例</p> <p>落橋防止のための桁連結装置の定着部に著しい発錆がみられる場合、連結装置の鋼材の腐食の進行が生じている場合もある。</p>
--	--

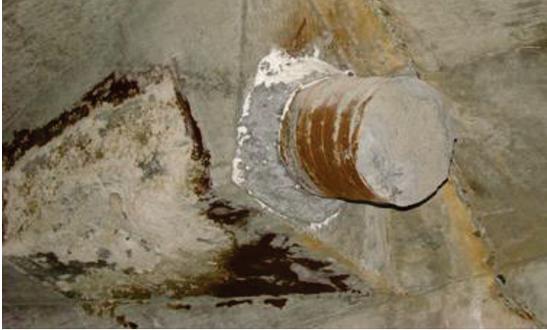
<p>例</p> <p>桁内のPC鋼材定着部に錆汁や石灰分の滲出がみられる場合、床版上面など路面側から定着部またはケーブル部材に雨水が到達し、腐食が進んでいることもある。</p>
---	---

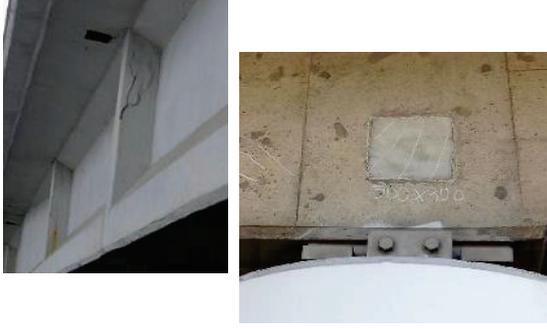
<p>例</p> <p>横締めPC鋼材の抜け出しの可能性が疑われる定着部のひびわれやうき・剥離がある場合、内部鋼材の腐食や破断による耐荷力低下の他、第三者被害の発生の可能性もある。</p>
---	--

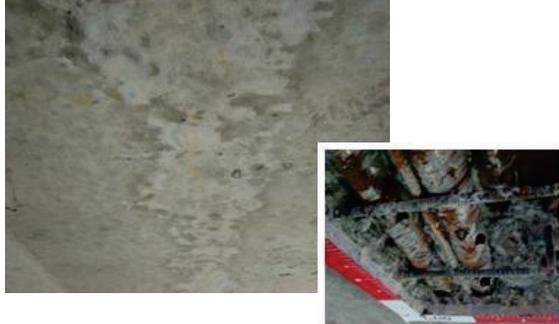
<p>例</p> <p>PC橋の表面に特徴的な変色が見られる場合、内部のPC鋼材が著しく腐食していることもある。また、腐食原因によっては、変色などの異常が外面に現れていない場所でもPC鋼材やシース管の劣化が進行していることもある。</p>
---	---

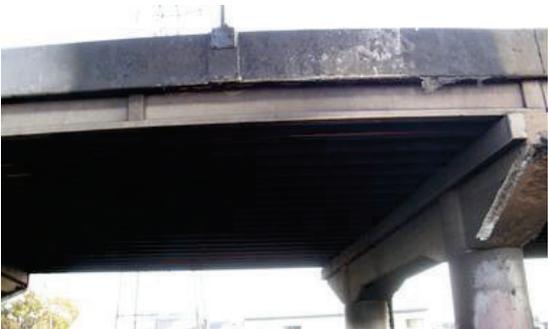
<p>例</p> <p>火災痕が見られる場合、部材の強度が低下している場合もある。コンクリート部材では、高温に晒されると、鉄筋の付着の低下、コンクリートそのものの強度低下、ひびわれの発生、かぶりコンクリートの浮きや剥離、骨材の変質など様々な影響が生じることがある。</p>
--	--

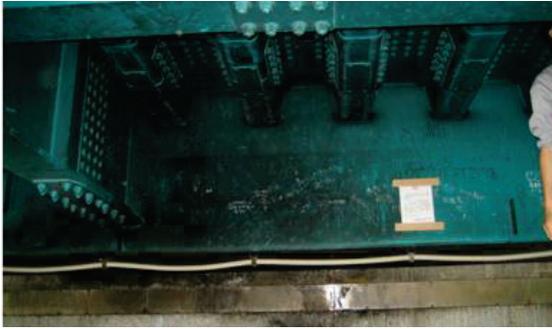
<p>例</p> <p>火災痕が見られる場合、部材の強度が低下している場合がある。鋼部材では、高温に晒されると防食機能の低下、鋼材の機械的性質の変化による強度低下、温度変化による塑性変形の残留、温度上昇時の拘束によるボルト継手のすべり、耐荷力の低下による応力再配分など様々な影響が生じることがある。</p>
---	---

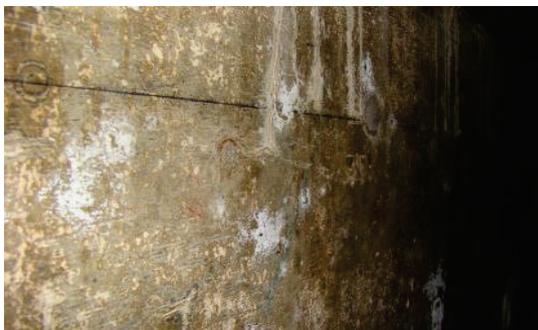
<p>例</p> <p>アルカリ骨材反応以外にも様々な原因でコンクリートに用いられた骨材が変色したり変質したことに起因してコンクリート部材の表面に異常な変色が見られることもある。様々な原因があるため、コンクリート表面に異常な変色が見られた場合には、原因を特定するなどによりその影響を見極めるのがよい。</p>
---	--

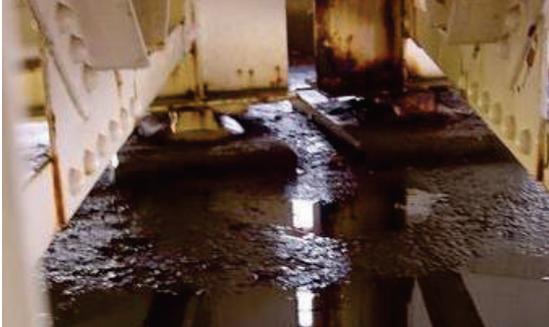
例
	<p>下部工上面に、桁間から顕著な漏水が見られる場合、速やかに排除されず、長期の滞水が生じることもある。</p> <p>部材表面に設けた排水勾配などの導排水が十分に機能しないことも多く、注意が必要である。</p>

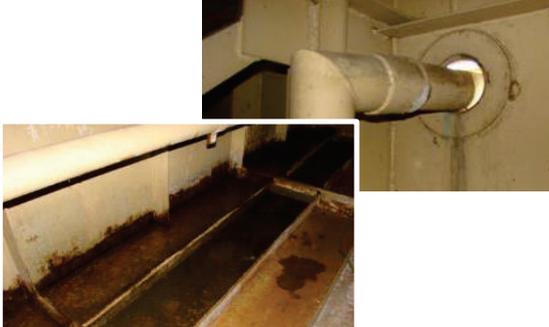
例
	<p>部材の隙間や、排水施設の破損などにより箱桁内部などの部材内に漏水すると滞水することもある。</p> <p>箱桁内部などは不測の漏水や滞水があると、排水されず常時高湿度環境となることで著しく腐食が進行することもある。</p>

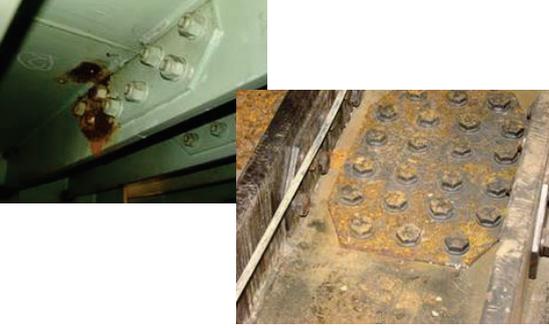
例
	<p>部材の隙間や、排水施設の破損などにより箱桁内部などの部材内に漏水すると滞水することもある。</p>

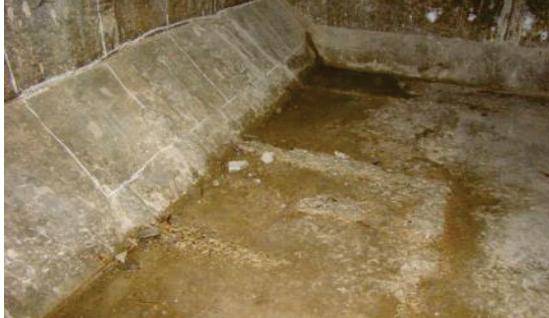
例
	<p>箱桁内部などの部材内部に、滞水が生じている状態</p> <p>ひびわれや排水施設の破損などにより箱桁内部などの部材内に漏水すると滞水することもある。</p>

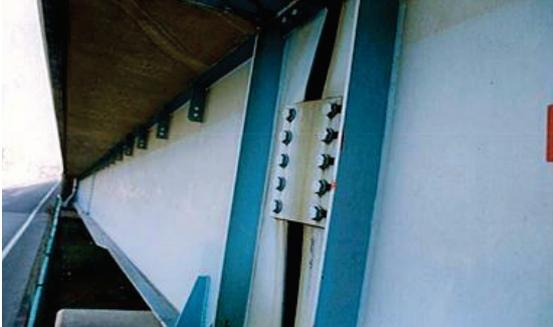
<p>例</p> <p>部材に大きな変形や欠損が見られる場合、車両の衝突や部材同士の干渉など、原因によっては、当該部位以外にも様々な変状が生じていることがある。</p>
---	--

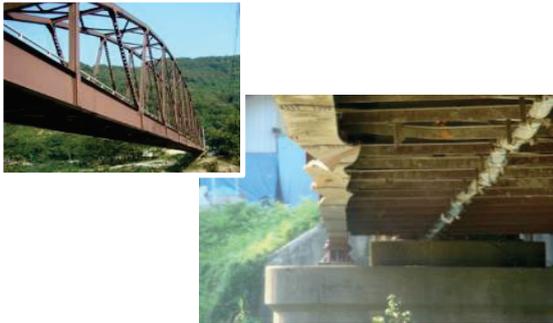
<p>例</p> <p>洪水や津波の際に、漂流物が衝突して部材を損傷させることがあり、部位、部材によっては、構造安全性に大きな影響が生じている場合もある。</p>
--	---

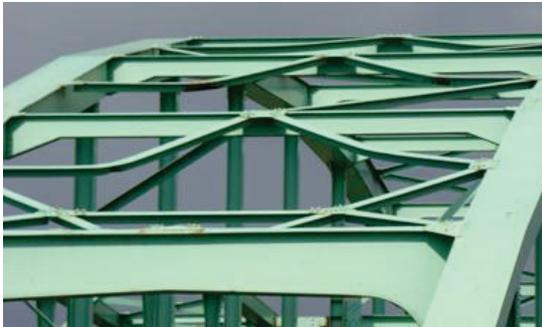
<p>例</p> <p>地震時には、大きな水平力によって上横構など横方向の部材に変形や破断が生じる事があり、地震の影響に対して耐荷力が低下している場合もある。</p>
---	---

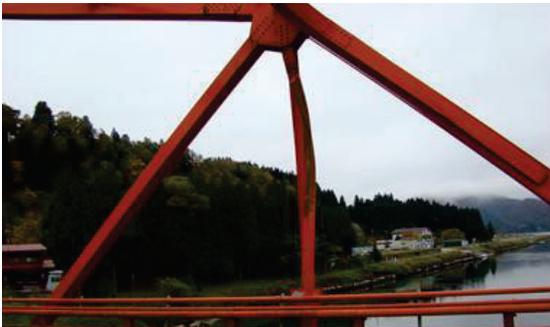
<p>例</p> <p>下路橋では、車両および積載物などの衝突により部材の変形や破断を生じる事があり、部位、部材によっては、構造安全性に大きな影響が生じている場合もある。</p>
---	---

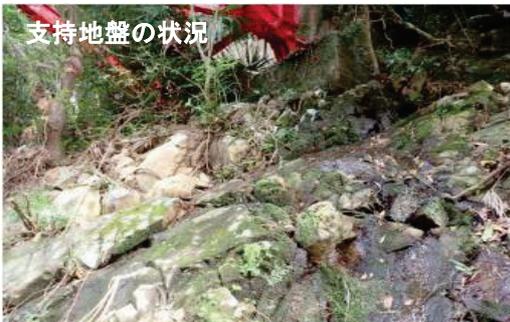
支点の移動により、アーチリブに顕著な変形が生じたと考えられる例。

アーチリブの変形があり、アーチリブ軸線の異常が生じている場合は、他の損傷も発生している可能性があることも留意する必要がある。

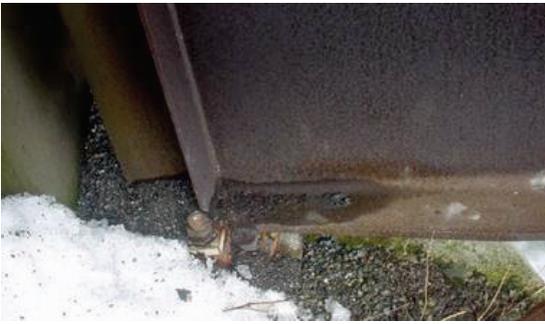
<p>例</p> <p>支承部に土砂が堆積している場合、支承の腐食を促進する可能性があり、既に機能に影響を及ぼしていたり、原因によっては放置すると機能を喪失する可能性もある。</p>

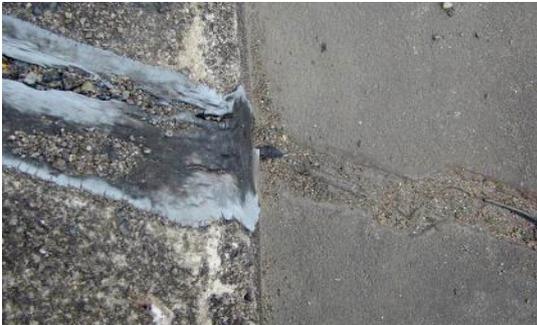
<p>例</p> <p>伸縮装置に土砂が詰まっている場合は、伸縮装置の機能が低下している可能性もある。</p>

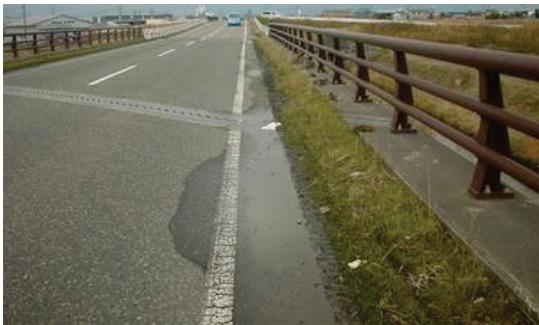
<p>例</p> <p>排水柵の土砂詰まりによる路面排水の不良が生じている場合、舗装下の床版や主桁の劣化を促進する可能性もある。</p>

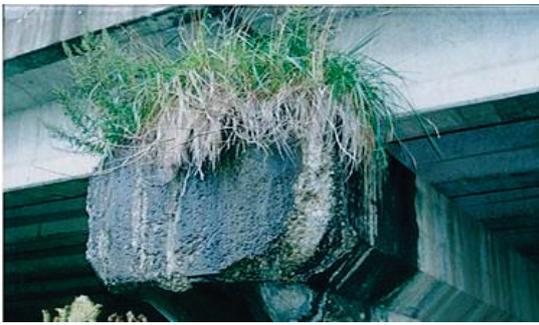
<p>例</p> <p>橋座面に土砂が堆積している場合、滞水しやすい環境となり、コンクリートの劣化を伴うことがある</p>

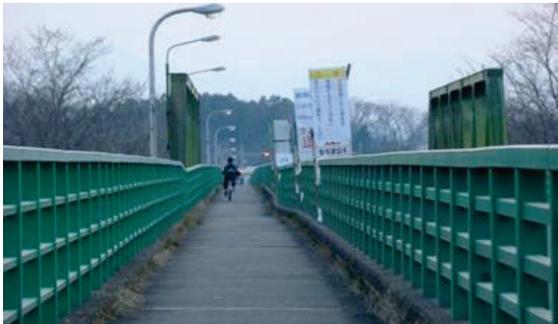
<table border="1" style="width: 100%;"> <tr> <td style="width: 50px;">例</td> <td>橋全体に変形が見られる場合、下部工の傾斜や沈下などにより橋全体が危険な状態になっていることもある。</td> </tr> </table>	例	橋全体に変形が見られる場合、下部工の傾斜や沈下などにより橋全体が危険な状態になっていることもある。
例	橋全体に変形が見られる場合、下部工の傾斜や沈下などにより橋全体が危険な状態になっていることもある。

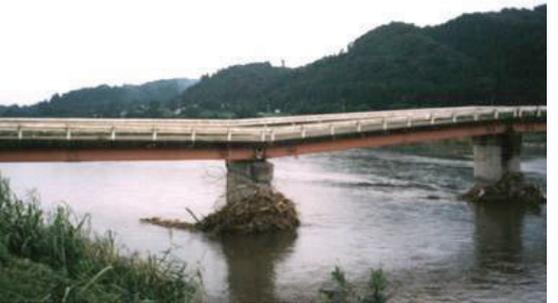
<table border="1" style="width: 100%;"> <tr> <td style="width: 50px;">例</td> <td>河川内の橋梁で、橋全体の変形が見られる場合、洗掘や下部工の沈下などにより危険な状態となっていることもある。</td> </tr> </table>	例	河川内の橋梁で、橋全体の変形が見られる場合、洗掘や下部工の沈下などにより危険な状態となっていることもある。
例	河川内の橋梁で、橋全体の変形が見られる場合、洗掘や下部工の沈下などにより危険な状態となっていることもある。

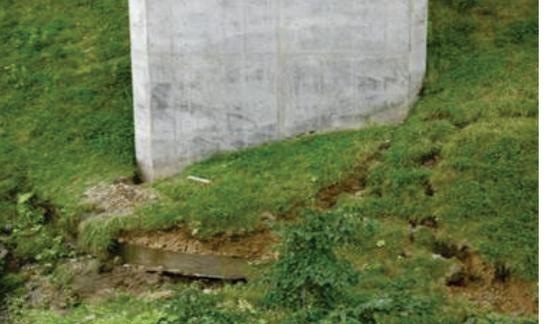
<table border="1" style="width: 100%;"> <tr> <td style="width: 50px;">例</td> <td>下部工が変位している可能性が疑われる下部工周辺の地盤の変状が生じている場合、橋全体が危険な状態になっていることもある。</td> </tr> </table>	例	下部工が変位している可能性が疑われる下部工周辺の地盤の変状が生じている場合、橋全体が危険な状態になっていることもある。
例	下部工が変位している可能性が疑われる下部工周辺の地盤の変状が生じている場合、橋全体が危険な状態になっていることもある。

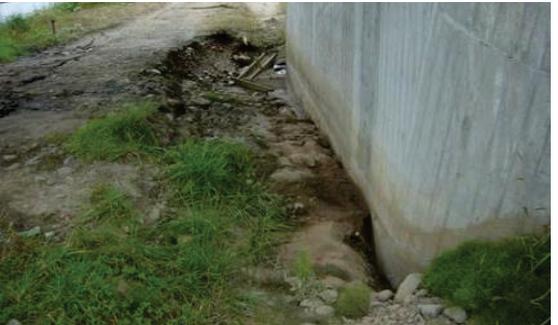
<table border="1" style="width: 100%;"> <tr> <td style="width: 50px;">例</td> <td>下部工周囲に、液状化が生じた可能性が疑われる土砂の噴出痕が見られる場合、下部工の沈下や傾斜が生じている可能性もあり、荷重支持機能に影響を与えていることもある。</td> </tr> <tr> <td colspan="2">注) 写真の例の異常の有無は不明</td> </tr> </table>	例	下部工周囲に、液状化が生じた可能性が疑われる土砂の噴出痕が見られる場合、下部工の沈下や傾斜が生じている可能性もあり、荷重支持機能に影響を与えていることもある。	注) 写真の例の異常の有無は不明	
例	下部工周囲に、液状化が生じた可能性が疑われる土砂の噴出痕が見られる場合、下部工の沈下や傾斜が生じている可能性もあり、荷重支持機能に影響を与えていることもある。				
注) 写真の例の異常の有無は不明

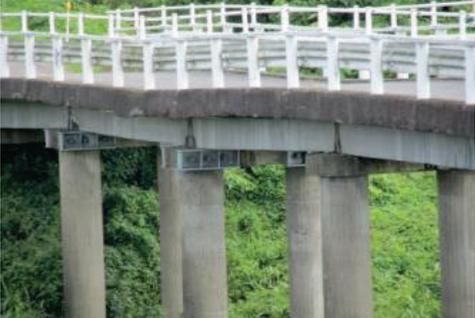
<table border="1" style="width: 100%;"> <tr> <td style="width: 5%;">例</td> <td>河川内の橋梁で、橋脚の沈下により橋全体の変形が見られる場合、洗掘や下部工の沈下などにより危険な状態となっていることもある。</td> </tr> </table>	例	河川内の橋梁で、橋脚の沈下により橋全体の変形が見られる場合、洗掘や下部工の沈下などにより危険な状態となっていることもある。
例	河川内の橋梁で、橋脚の沈下により橋全体の変形が見られる場合、洗掘や下部工の沈下などにより危険な状態となっていることもある。

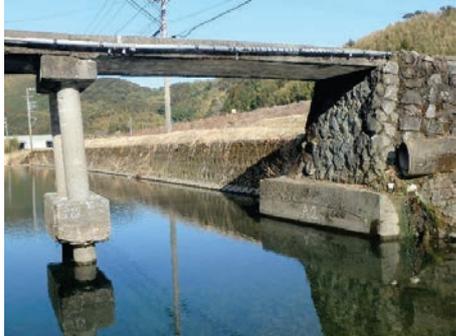
<table border="1" style="width: 100%;"> <tr> <td style="width: 5%;">例</td> <td>河川内の橋梁で、橋脚の傾斜により橋全体の変形が見られる場合、洗掘や下部工の沈下などにより危険な状態となっていることもある。</td> </tr> </table>	例	河川内の橋梁で、橋脚の傾斜により橋全体の変形が見られる場合、洗掘や下部工の沈下などにより危険な状態となっていることもある。
例	河川内の橋梁で、橋脚の傾斜により橋全体の変形が見られる場合、洗掘や下部工の沈下などにより危険な状態となっていることもある。

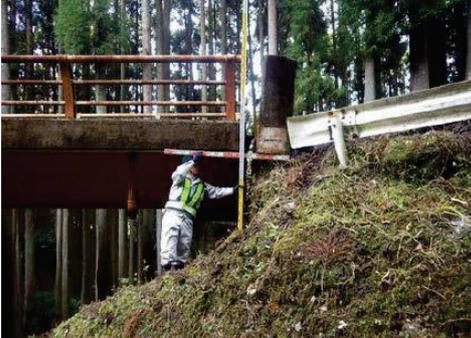
<table border="1" style="width: 100%;"> <tr> <td style="width: 5%;">例</td> <td>背面盛土の崩壊により橋台が沈下・移動・傾斜している疑いのある場合、橋全体が危険な状態となっていることもある。</td> </tr> </table>	例	背面盛土の崩壊により橋台が沈下・移動・傾斜している疑いのある場合、橋全体が危険な状態となっていることもある。
例	背面盛土の崩壊により橋台が沈下・移動・傾斜している疑いのある場合、橋全体が危険な状態となっていることもある。
