付録一6 道路橋の損傷事例

本資料は、「橋梁定期点検要領 令和6年7月 国土交通省 道路局 国道・技術課」の参考資料2を転載したものである。

参考資料 2. 道路橋の損傷事例

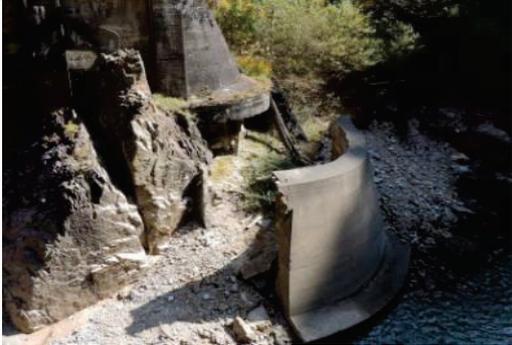
<table border="1" style="width: 100%;"> <tr> <td style="width: 5%;">例</td> <td>洗掘により下部工を保護する擁壁が沈下した場合、支持地盤等の流出により橋全体が危険な状態になっていることもある。</td> </tr> </table>	例	洗掘により下部工を保護する擁壁が沈下した場合、支持地盤等の流出により橋全体が危険な状態になっていることもある。
例	洗掘により下部工を保護する擁壁が沈下した場合、支持地盤等の流出により橋全体が危険な状態になっていることもある。

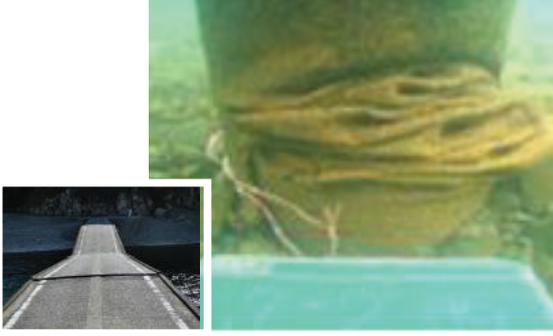
例
	鋼製パイルベント橋脚の座屈により上部工の沈下が発生している場合、下部工の安定が損なわれ、橋が危険な状態となっていることもある。

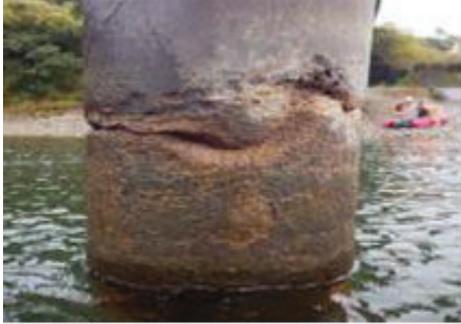
例
	鋼製パイルベント橋脚が座屈している場合、大きな軸力が作用しており、急速に変形が進行する危険性がある。

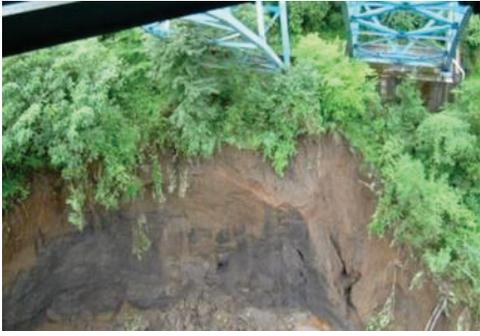
<table border="1" style="width: 100%;"> <tr> <td style="width: 10%;">例</td> <td>基礎の近傍の地盤に顕著な変状がある場合、橋台周辺の地盤の消失により、下部工の安定が損なわれているなど、橋全体が危険な状態になっていることもある。</td> </tr> </table>	例	基礎の近傍の地盤に顕著な変状がある場合、橋台周辺の地盤の消失により、下部工の安定が損なわれているなど、橋全体が危険な状態になっていることもある。
例	基礎の近傍の地盤に顕著な変状がある場合、橋台周辺の地盤の消失により、下部工の安定が損なわれているなど、橋全体が危険な状態になっていることもある。

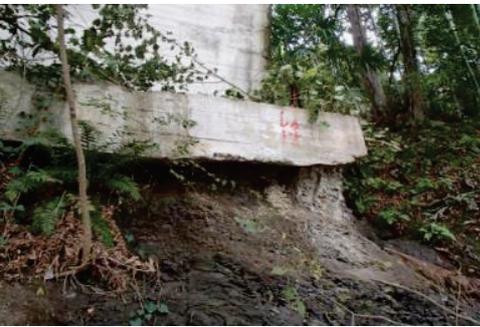
<table border="1" style="width: 100%;"> <tr> <td style="width: 10%;">例</td> <td>基礎の地盤に顕著な変状がある場合、基礎を支持している地盤の消失により、下部構造の安定が損なわれるなど、橋全体が危険な状態になっていることがある。</td> </tr> </table>	例	基礎の地盤に顕著な変状がある場合、基礎を支持している地盤の消失により、下部構造の安定が損なわれるなど、橋全体が危険な状態になっていることがある。
例	基礎の地盤に顕著な変状がある場合、基礎を支持している地盤の消失により、下部構造の安定が損なわれるなど、橋全体が危険な状態になっていることがある。

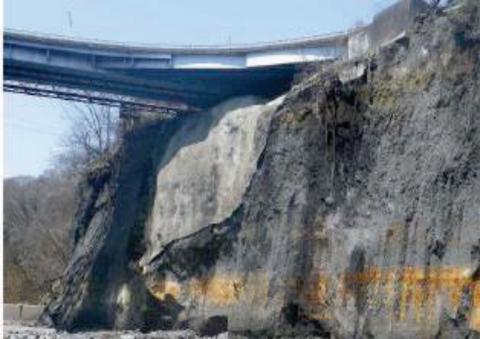
<table border="1" style="width: 100%;"> <tr> <td style="width: 10%;">例</td> <td>基礎の近傍の地盤に顕著な変状がある場合、橋台周辺の地盤の消失や風化の進展により、下部構造の安定が損なわれているなど、橋全体が危険な状態になっていることがある。</td> </tr> </table>	例	基礎の近傍の地盤に顕著な変状がある場合、橋台周辺の地盤の消失や風化の進展により、下部構造の安定が損なわれているなど、橋全体が危険な状態になっていることがある。
例	基礎の近傍の地盤に顕著な変状がある場合、橋台周辺の地盤の消失や風化の進展により、下部構造の安定が損なわれているなど、橋全体が危険な状態になっていることがある。

備考	<ul style="list-style-type: none"> ■基礎の近傍の地盤に顕著な変状が生じる場合や水の浸入が疑われる場合、橋台や橋脚に沈下や傾斜が生じることがある。 ■基礎の近傍の地盤も含めた岩の摂理や亀裂の状態、劣化が生じたときの破壊形態を把握することで、基礎を支持している地盤に変状が生じる可能性を疑える場合がある。
----	--

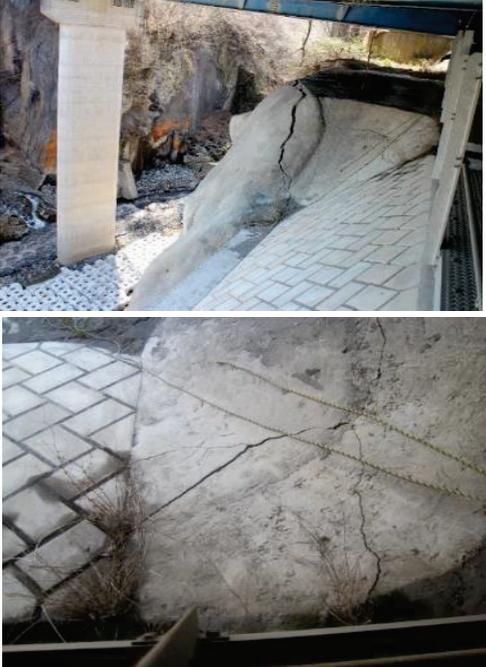
<table border="1" style="width: 100%;"> <tr> <td style="width: 5%;">例</td> <td>基礎の近傍の地盤を保護するための保護工に異常が見られる場合、変状発生箇所からの雨水等の浸入により、保護工内の地盤に顕著な変状が生じる可能性があり、下部構造の安定が損なわれ、橋全体が危険な状態になることもある。</td> </tr> </table>	例	基礎の近傍の地盤を保護するための保護工に異常が見られる場合、変状発生箇所からの雨水等の浸入により、保護工内の地盤に顕著な変状が生じる可能性があり、下部構造の安定が損なわれ、橋全体が危険な状態になることもある。
例	基礎の近傍の地盤を保護するための保護工に異常が見られる場合、変状発生箇所からの雨水等の浸入により、保護工内の地盤に顕著な変状が生じる可能性があり、下部構造の安定が損なわれ、橋全体が危険な状態になることもある。

備考	<p>■基礎の近傍の地盤の保護工にひびわれ等の変状が生じている場合、変状箇所から水が浸入することにより、保護工内部の地盤の強度低下や流出が生じ、橋台や橋脚の沈下や傾斜につながる可能性がある。</p> <p>■はらみだし等、保護工の変状の発生形態によっては、内部の地盤自体に顕著な変状が生じている場合があり、変状の発生原因を究明するなど詳細な状態の把握により、橋台や橋脚の安定に影響を及ぼしているか推定することも有効である。</p>
----	---

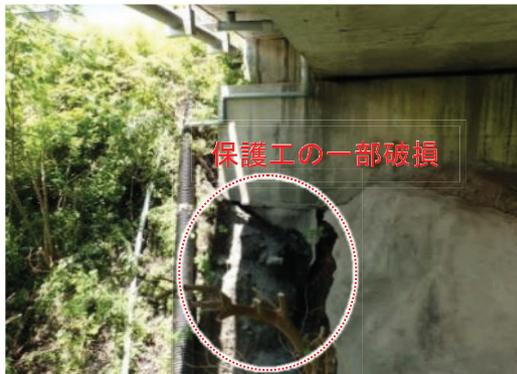
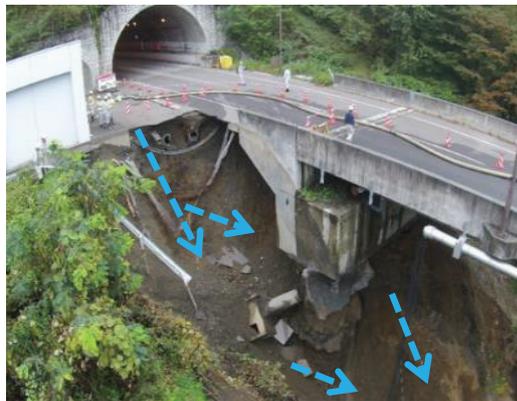
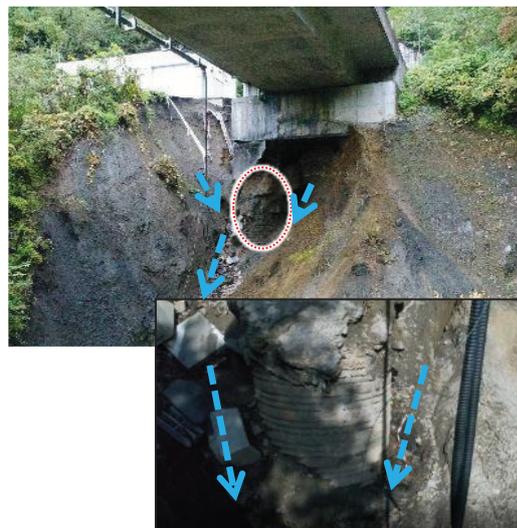
↓ 被災後(1年後)

基礎の近傍の地盤を保護するための保護工に異常が見られる場合、橋台背面からの水の浸入等による基礎近傍の地盤の顕著な変状が生じている可能性があり、下部構造の安定が損なわれ、橋全体が危険な状態になっていることもある。

- 基礎の近傍の地盤の保護工にひびわれ等の変状が生じている場合、橋台背面等からの水の浸入することにより、保護工内部の地盤の強度低下や流出が生じ、橋台や橋脚の沈下や傾斜につながる可能性がある。
- 保護工の内部の状態を把握することにより、橋台や橋脚の安定に影響を及ぼしているか推定することができる。

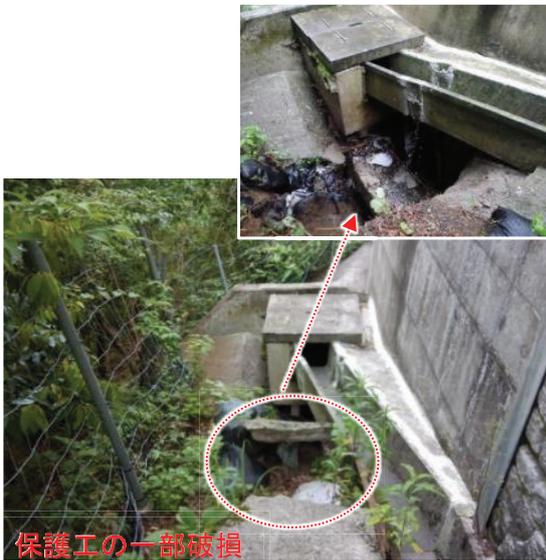
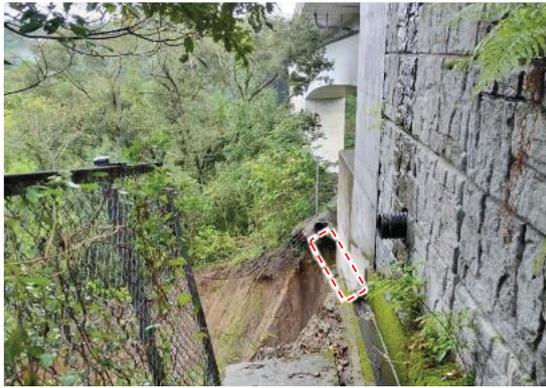
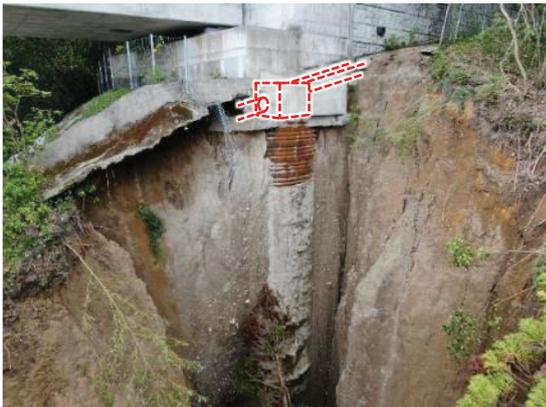
↓ 2.5年後

基礎の近傍における排水構造物や、基礎の近傍の地盤を保護するための保護工に異常が見られる場合、基礎の近傍の地盤内部に水が浸入し、基礎近傍の地盤が流出することで下部構造の安定が損なわれ、橋全体が危険な状態になることもある。

- 橋台や橋脚近傍にある排水構造物の周辺の地盤やその保護工に洗掘等の変状が生じている場合、降雨時に溢水や漏水等が生じている疑いがあり、橋台や橋脚の安定に影響を及ぼしている可能性がある。
- 水分を含むことで著しい強度低下が生じる等、特殊な地質を含む地盤である場合、その破壊形態を把握することで、基礎地盤に変状が生じる可能性を推定できる場合がある。

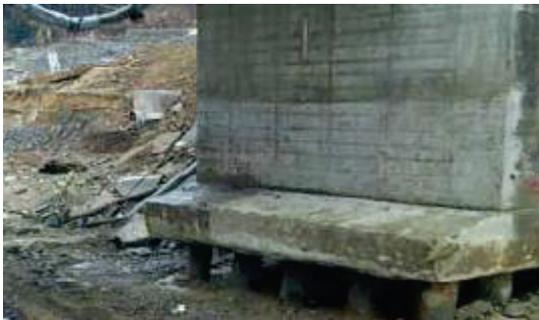
<p>例</p> <p>基礎部が洗掘され杭が露出している場合、地盤抵抗が期待できず、構造安全性に大きな影響が生じることもある。 （写真の例は津波後に発見された損傷。）</p>
---	---

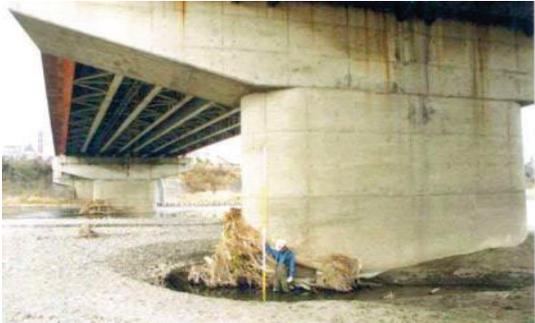
<p>例</p> <p>基礎部が流水のため著しく洗掘されている場合、地盤抵抗が期待できず、構造安全性に大きな影響が生じることもある。</p>
--	--

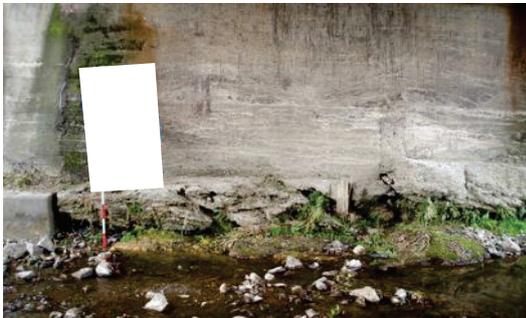
<p>例</p> <p>基礎部が流水のため著しく洗掘されている場合、地盤抵抗が期待できず、構造安全性に大きな影響が生じることもある。</p>
---	--

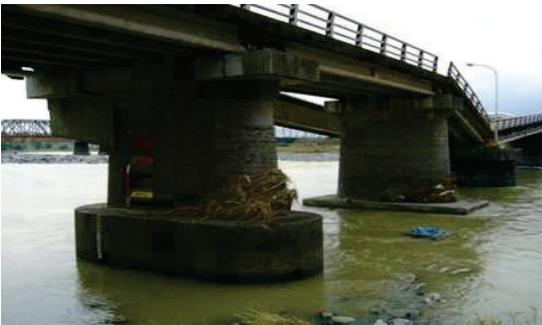
<p>例</p> <p>洪水によって洗掘が進行した場合、下部工の沈下・傾斜などが生じ、危険な状態となっていることもある。</p>
---	--

備考	<ul style="list-style-type: none"> ■ 洗掘部に堆積物が堆積するとき、地盤抵抗として期待できないことが多い。 ■ 基礎部の状態を直接確認できないときには、必要に応じてカメラ等で把握することも有効である。
----	--

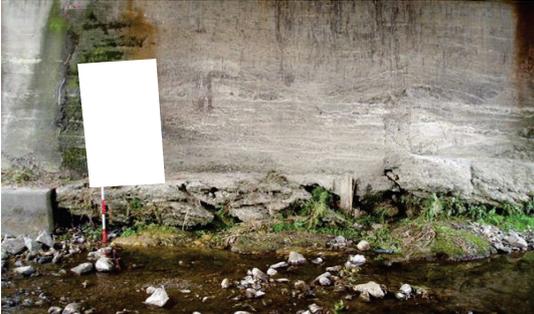
<p style="text-align: center;">例</p> <p>洗掘部からの土砂の吸い出しにより橋台基礎底面に空洞が生じる可能性があり、構造安全性に大きな影響が生じていることもある。</p>
---	--

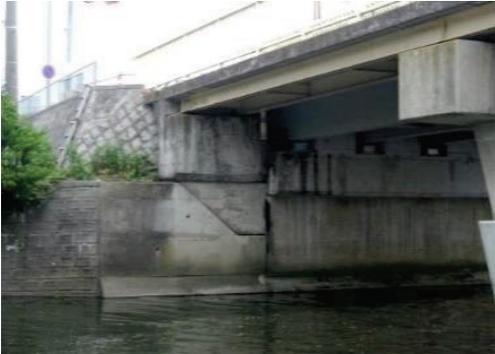
<p style="text-align: center;">水中に露出した松杭</p>

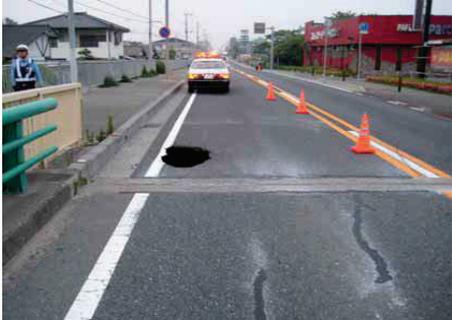
<p style="text-align: center;">例</p> <p>橋台背面の舗装面に異常が現れる場合、橋台背面土の流出が生じている可能性が疑われ、基礎の支持力に影響を与えている場合もある。</p> <p>（写真は橋台基礎の土砂が洗掘され、橋台背面の土砂が流出した事例）</p>
---	--

備考	<p>■ 橋梁の背面土が流出している場合、路面にひびわれや陥没などの異常が現れる場合がある。</p>
-----------	--

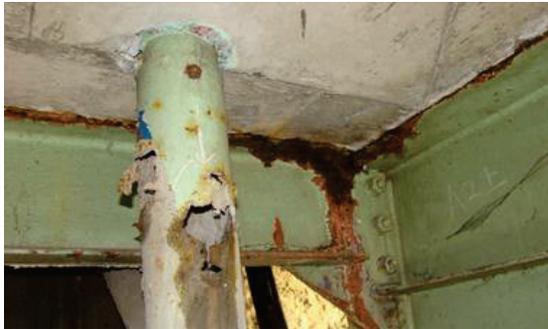
排水管が腐食により断面欠損している場合、排水の飛散により橋本体に深刻な影響を与えることもある。

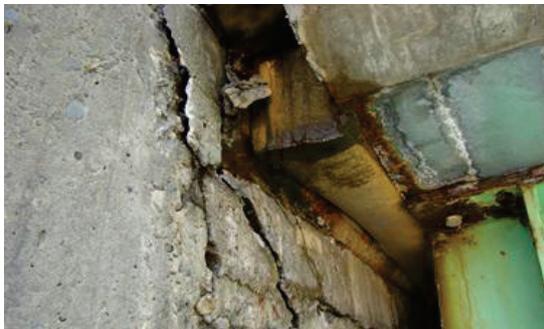
桁端部が下部工に衝突し、遊間がなくなっている場合、両者に大きな力が作用するため桁の座屈や橋台の破損に至ることもある。
